Тандалт судалгаа

# Орон сууцанд дэгдсэн КОВИД- 19-ийн дэгдэлтэд агаар сэлгэлтийн системийн үзүүлэх нөлөөг судалсан дүн

# ДОТООД ОРЧИНД SARS-CoV-2 АГААРААР ДАМЖСАН УУ?

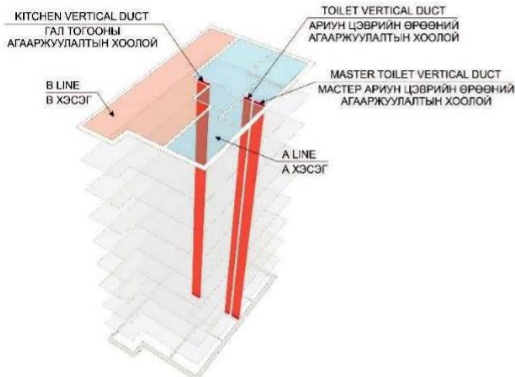
Зураг 2. Барилгын агаар сорох ердийн системийн харагдах байдал

Агаар зайлуулах босоо шугамд айлуудын сорох хоолойг давхар алгасан, өндрийн зөрүү үүсгэн холбох ёстой. Сувгийн үзлэгийн нүхээр бичлэг хийж үзэхэд халуун, хүйтэн ус дамжуулах хоолой, бохирын хоолойтой хамт агаар дамжуулах нэг л хоолой угсрагдсан байна. Давхар алгасан холбогдож байгаа бага голчтой метал болон уян хоолойн аль, аль нь байхгүй байгаа тул салбар шугамыг шууд холбосон байж болзошгүй байлаа.

- Тухайн орон сууц нь ердийн агааржуулалтын системтэй, зураг төслийн дагуу угсралт гүйцэтгэгдээгүй байгаа нь КОВИД-19 тархалтад нөлөөлсөн байж болно хэмээн үзэж байна.
- Орон сууцны барилгын дотоод орчны агаарын чанар, агаар сэлгэлтийн системийн зураг, угсралтын ажлын гүйцэтгэлд тавих явцын хяналтыг сайжруулах шаардлагатай байна.

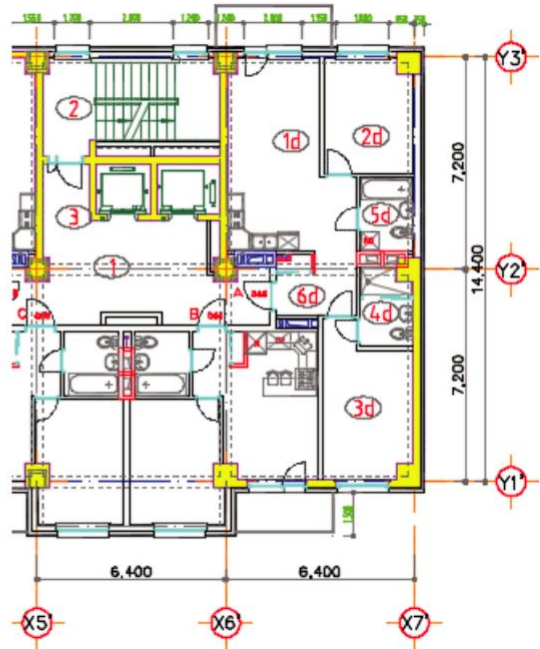
Төлөвлөлтийн зургаар (5d) дугаартай ариун цэврийн өрөөнд онгоц, (4d) өрөөнд шүршүүр суурилуулахаар байгаа боловч өөрчлөгдөн шүршүүртэй онгоц (4d), харин (5d) өрөөнд угаалгын машин, суултуур, угаалтуур суурилуулсан байна.

2 ариун цэврийн өрөөний сорох системд сэнстэй сараалж төлөвлөсөн ч угсралтын явцад өөрчлөгдөн (4d) өрөөнд сэнсгүй

сараалж суурилуулсан /Зураг 3а, б/. Гал тогооны хэншүү сорогчийг ихэнх айлууд холбоогүй ердийн сараалжтай, харин 12-р давхрын айл сэнстэй сараалж

Зураг 3. Орон сууцны 1-р орчны давхрын зохион байгуулалт
