АЖЛЫН ТАЙЛАН

ЗАХИАЛАГЧ: ЭРДЭНЭТИЙН ДУЛААНЫ ЦАХИЛГААН СТАНЦ

ГҮЙЦЭТГЭГЧ: “МЕТАЛЛ ЦЕНТР” ХХК

АЖЛЫН НЭР: ДУЛААНЫ ЦАХИЛГААН СТАНЦЫН ЗУУХНЫ ГОЛ БАРИЛГЫН ЗУУХАН
ЦЕХИЙН ДААЦЫН МЕТАЛЛ ХИЙЦ, ХУЧИЛТЫН ТАТАНГА, ГҮҮРЭН
ӨРГҮҮРИЙН ЗАМЫН ОНОШЛОГОО

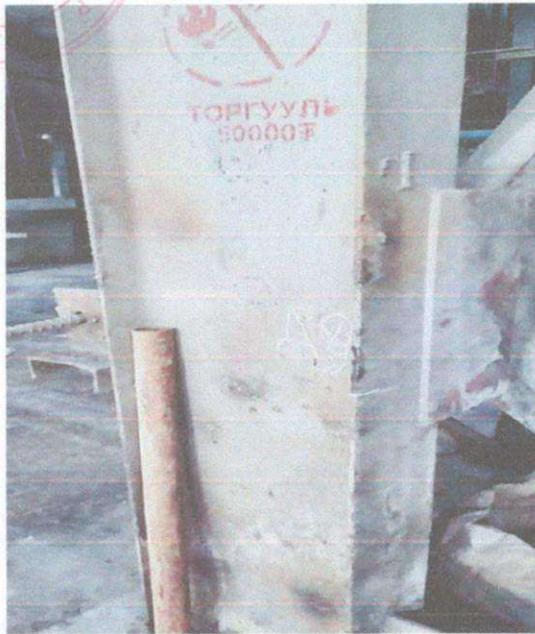
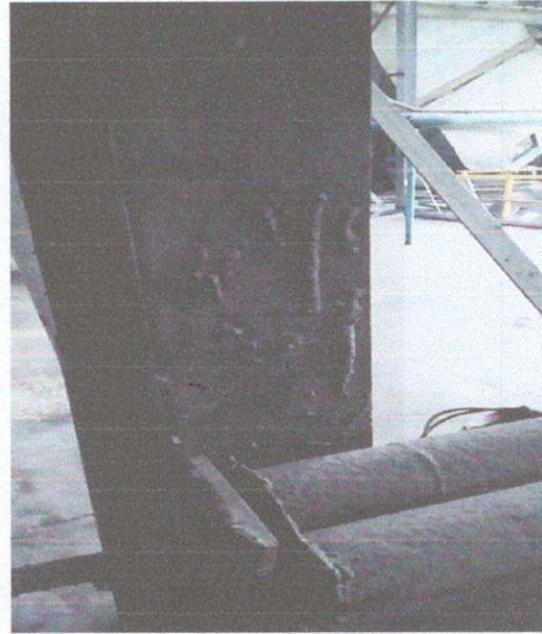
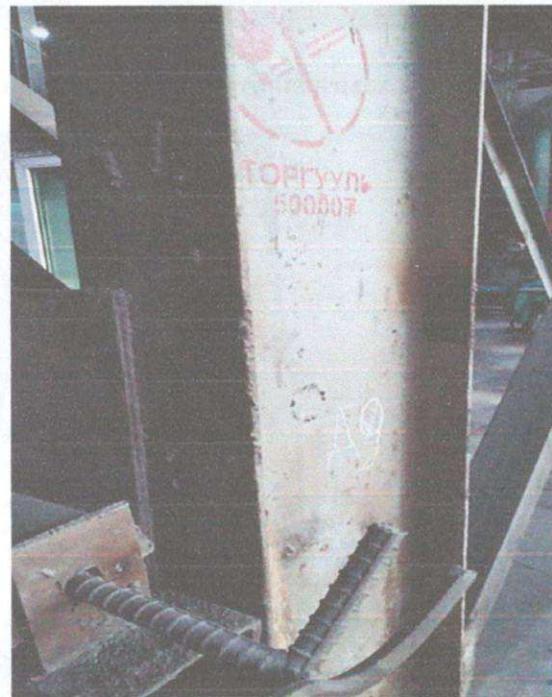
“0” түвшингийн гол тулгуурт гарсан гэмтлийн хүснэгтийн зураг №1

Д 3	<ul style="list-style-type: none"> • Тулгуур дээр гагнуур хийгдсэн
Д 9	<ul style="list-style-type: none"> • Тулгуурын эргэн тойронд их хэмжээний гагнуур хийгдсэн • Хамгаалалтын будаг ховхорсон • Зэврэлт үүссэн
Д 22	<ul style="list-style-type: none"> • Тулгуур дээр гагнуур хийгдсэн
Е 14	<ul style="list-style-type: none"> • Хамгаалалтын будаг ховхорсон • Зэврэлт үүссэн

Д9 тулгуурт гагнуур хийгдсэн, хамгаалалтын
будаг ховхорч зэврэлт Шссэн байдал

4. Тулгуурт хийгдсэн гагнуурын үлдцийг арилгах, дахин гагнуур хийлгэхгүй байх
5. Таазны болон татанггууд, баганы үнсийг сайтар хусаж арилгаж байх. Булан тохойдоо олон жил хуримтлагдаж, хатуурсан үнс их байгааг цэвэрлэж байх

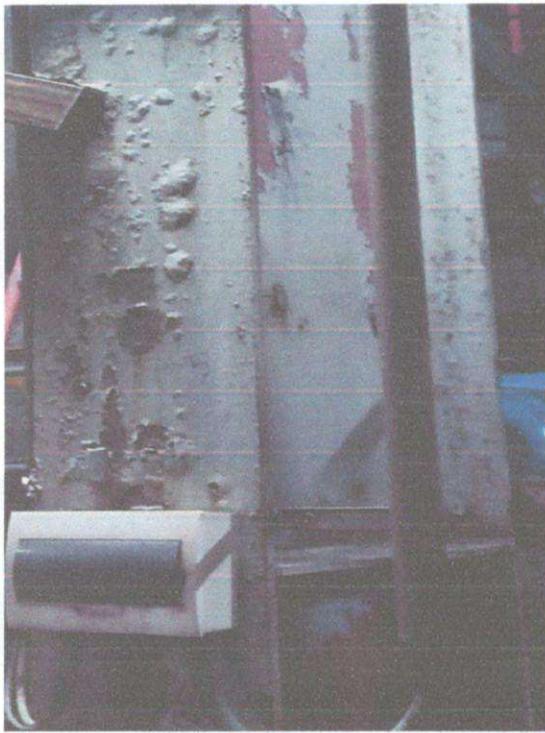
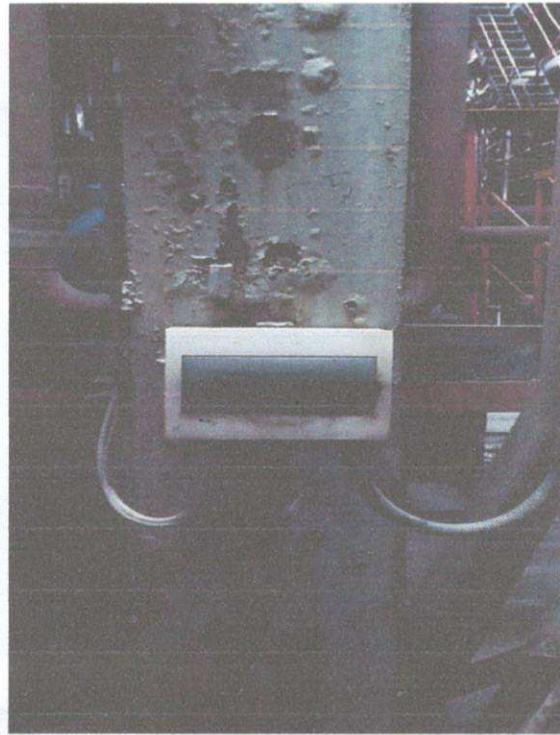
“0” түвшингийн гол тулгуурт гарсан гэмтлийн хүснэгтийн зураг №2

Г5 тулгуурын хамгаалалтын будаг ховхорч зэврэлт Шссэн байна

1. Тулгуур болон татангын зэвэрсэн хэсгүүдийг цэвэрлэж өнгөлөн хамгаалатын будаг үе шаттай хийх
2. Барилгын дээвэрт үе шаттай засварын ажлыг хийж байх нь бетон хийц болон тулгуур багана, татанггуудыг усны нэвчилтээс урьдчилан хамгаалж байх нь сайн талтай тул түүнд анхаарч ажиллах

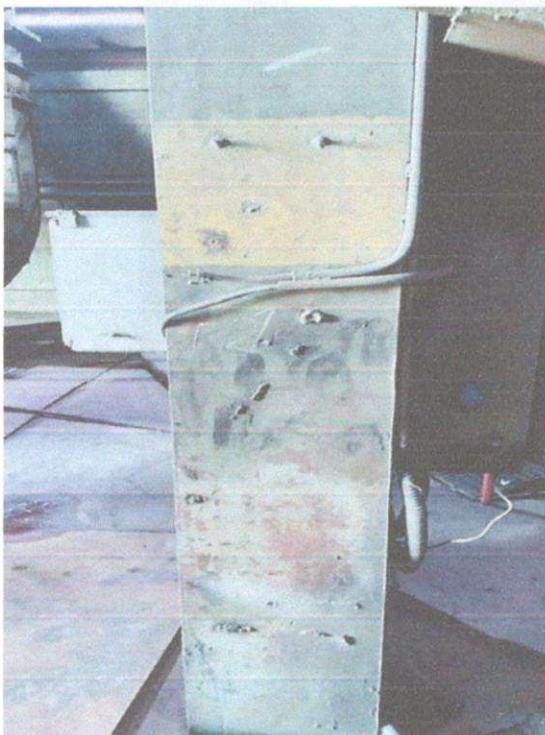
Г21 тулгуурт гагнуурт гагнуур хийгдсэн байна

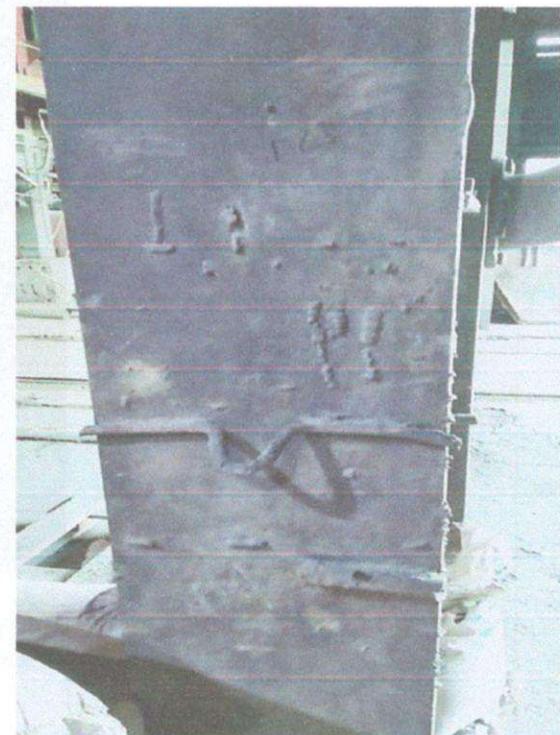
Г23 тулгуур дээр гагнуур хийсэн байна

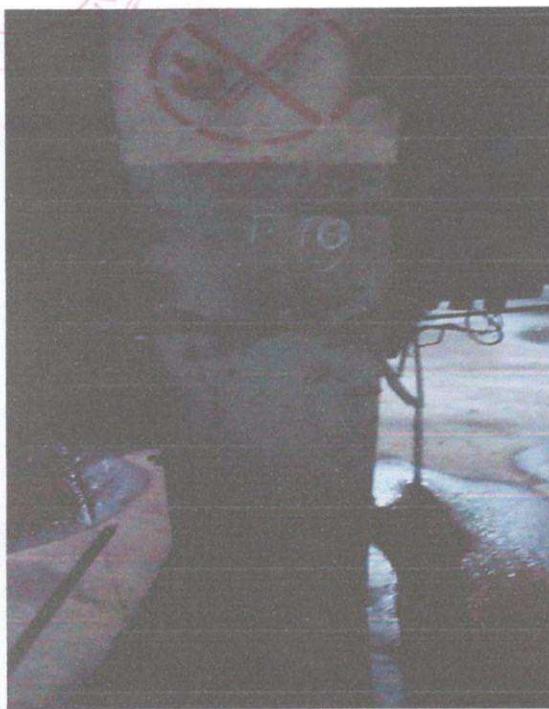
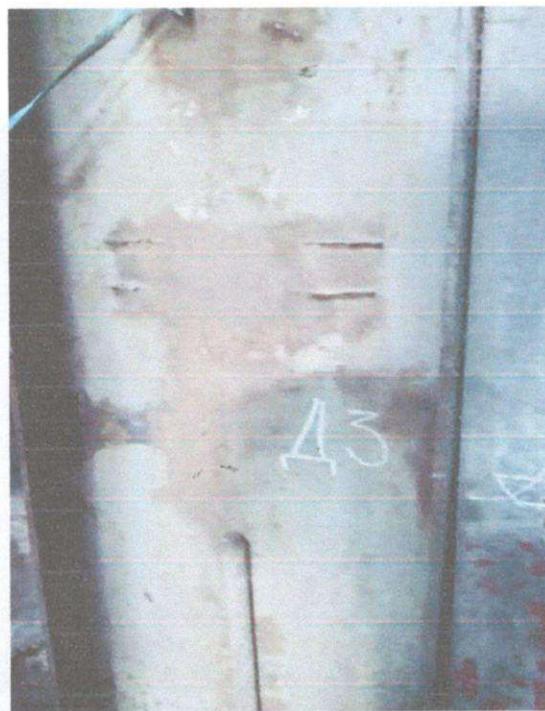
“0” түвшингийн гол тулгуурт гарсан гэмтлийн хүснэгтийн зураг №3

Г19 тулгуур дээр гагнуур хийсэн, зэврэлт Шссэн.Д3 тулгуур дээр гагнуур хийсэн, зэврэлт Шссэн

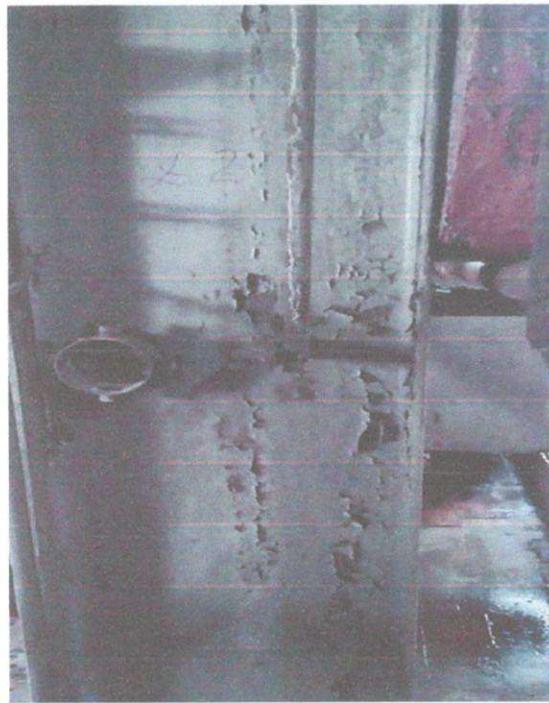
Д2 тулгуур дээр гагнуур хийсэн, янз бөрийн нийх, хонхорхой Шссэн зэврэлт Шссэн

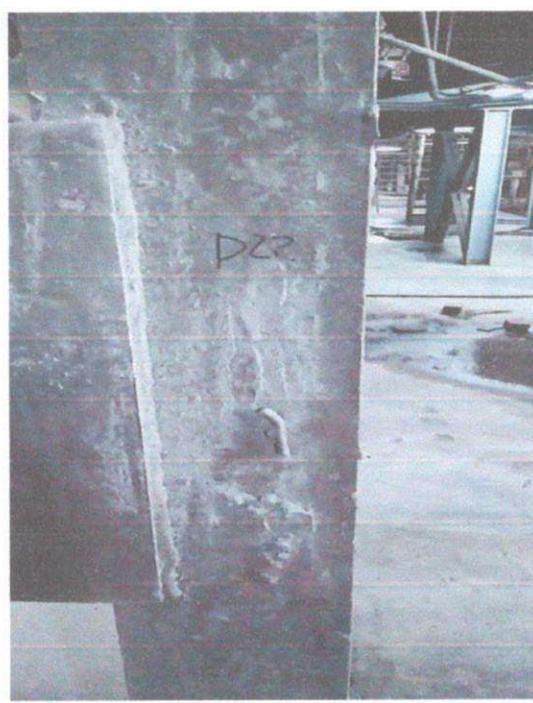
Д22 тулгуур дээр гагнуур хийгдсэн

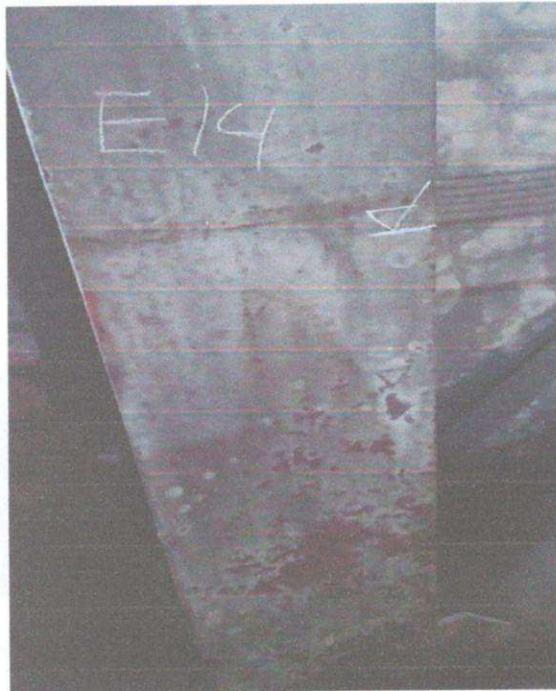
“0” түвшингийн гол тулгуурт гарсан гэмтлийн хүснэгтийн зураг №4

E14 тулгуурын хамгаалалтын будаг ховхорч,
ихээхэн зэврэлт өссэн

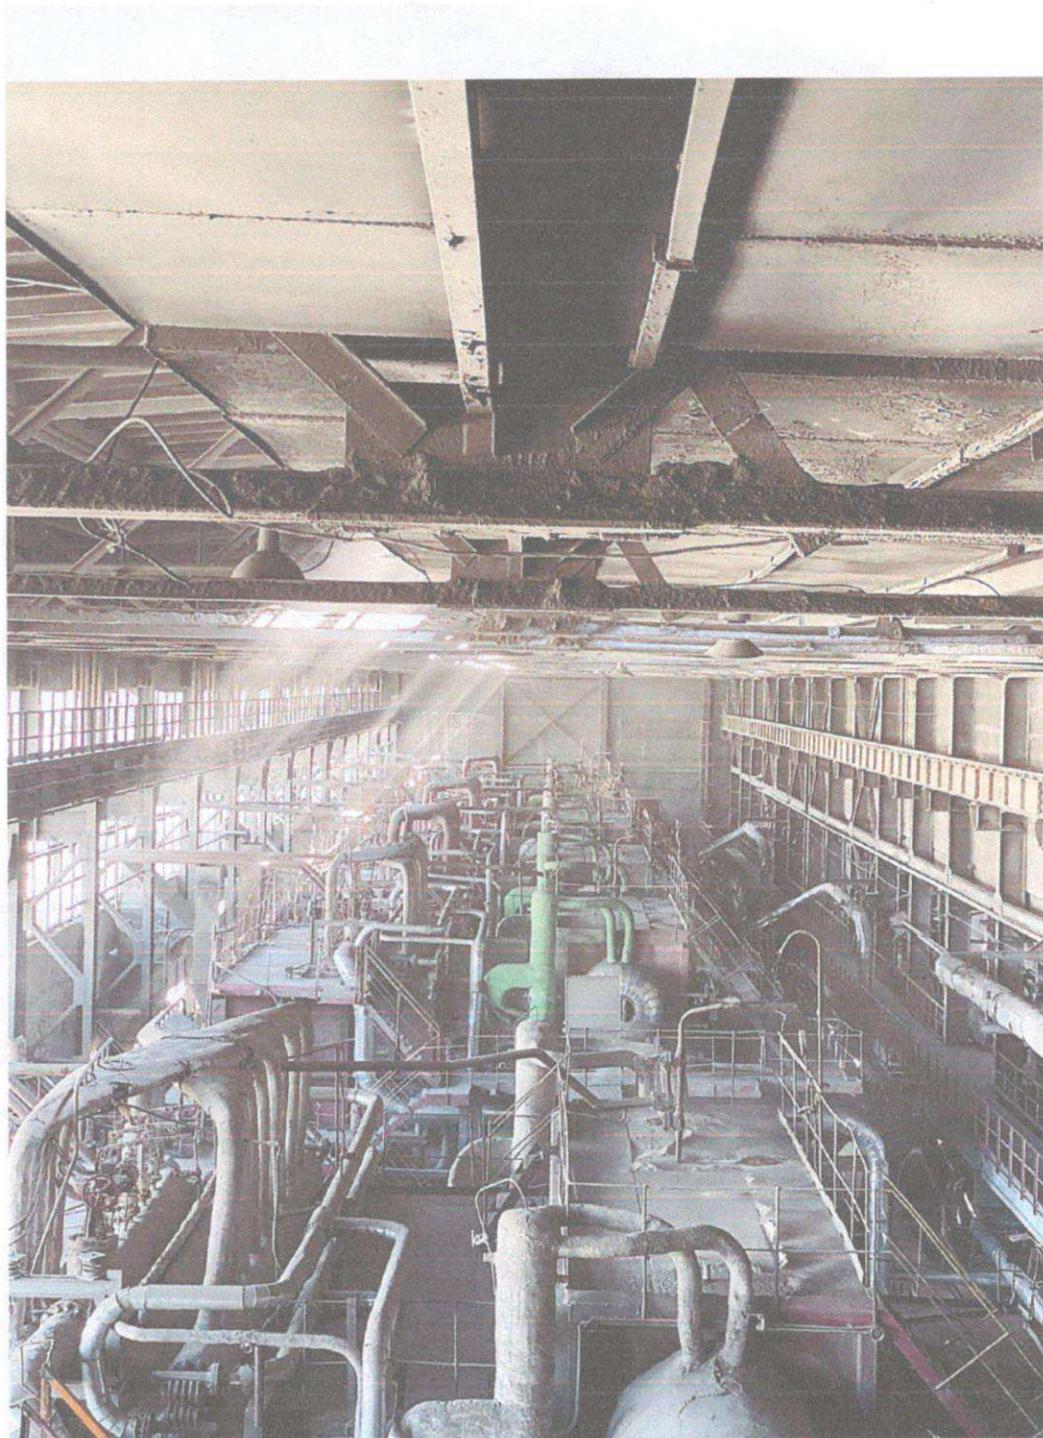
Зуухан цехийн барилгын хучилтын татангын гэмтлийн хүснэгтийн зураг №8

Зуухан цехийн ТЗ-ын дээрхи хөндлөвч өнсэнд дарагдсан, зарим холбоос салсан байдал

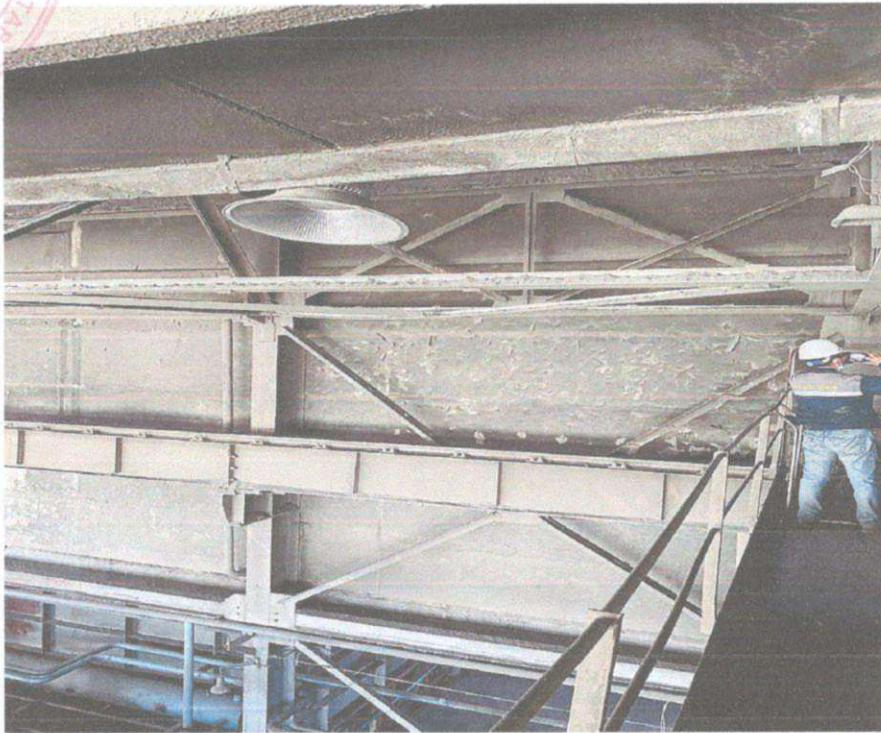
Зуухан цехийн барилгын хүчилтүүн татангын гэмтлийн хүснэгтийн зураг №7

Хажуу хананы будаг ховхорсон байдал

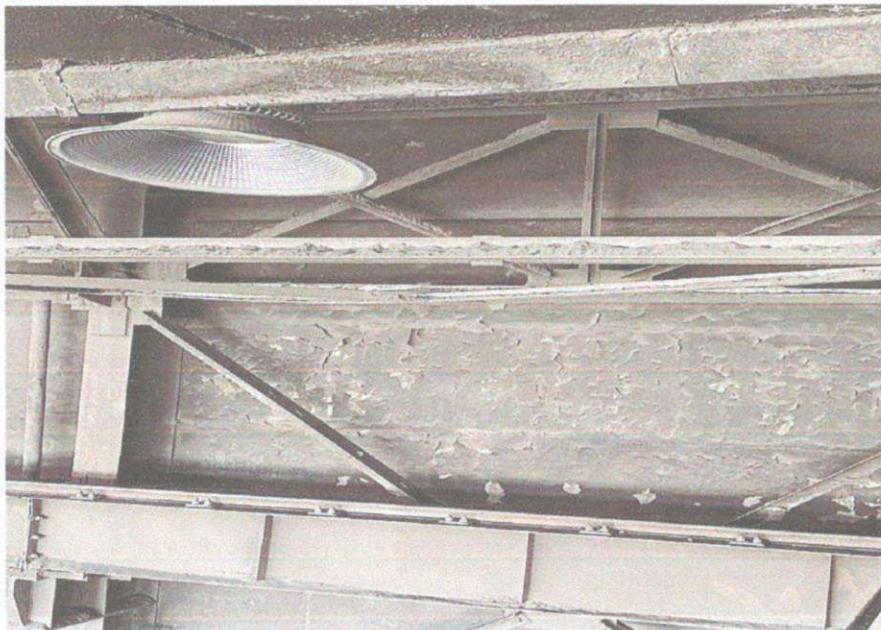
Хажуу хананы будаг ховхорсон байдал

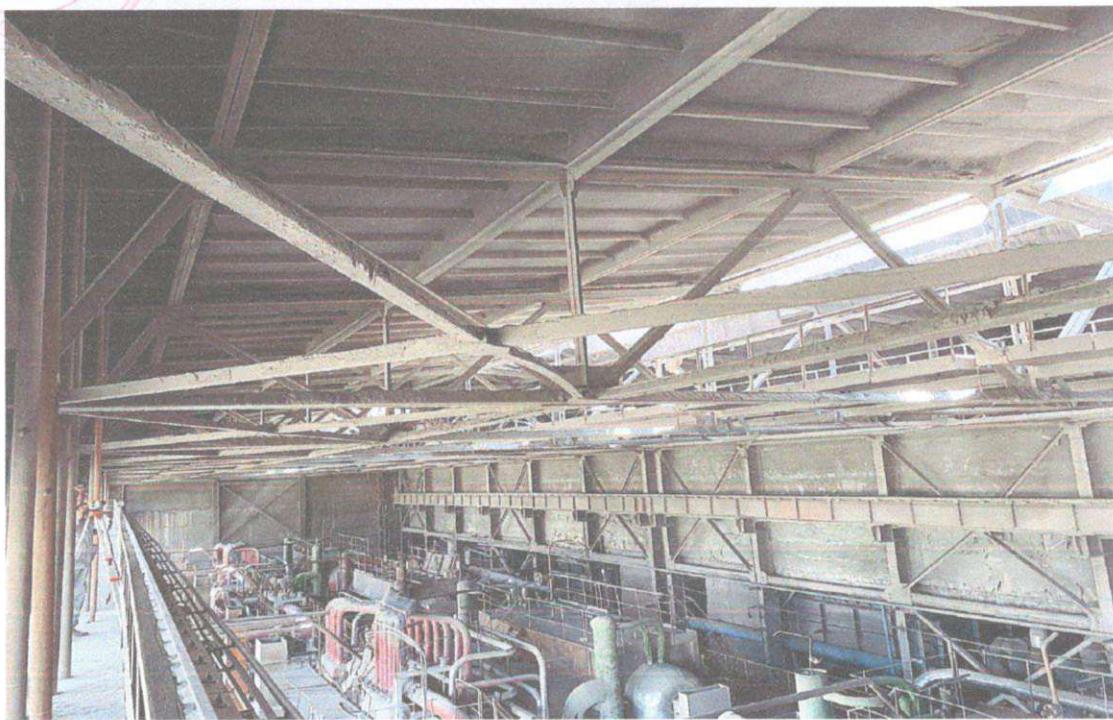
Зуухан цехийн барилгын хучилтын татангын гэмтлийн хүснэгтийн зураг №5

ДҮГНЭЛТ: Судалгаагаар 2017 онд хийгдсэн үзлэг хэмжилтийн үр дүнд засварлах шаардлагатай гэмтэл, согогийг сайн засварласан болох нь барилга байгууламжийн хэв гажилт, гулзайлтыг тодорхойлох явцад ажиглагдаж байлаа. Гэвч дээврийн нэг ширхэг буюу T5 – T6 тулгуур хоорондох татаанга нугаларсан, T5 – T6 тулгуур хоорондох мөн нэг ширхэг татаанга бүхэлдээ тахийсан зэрэг гэмтлийг ирэх онд багтаан засварлах шаардлагатай байна.

T12 ба T13 тулгуурын хоорондох татанга муурдийг гулзайсныг хана талаас нь харуулав.

3. Дээврийн T5 – T6 тулгуурын хоорондох шилбэний ялтасны нугаларалт хэт их, T12 – T13 хоорондох татанга бүхэлдээ тахийсан байх тул тэдгээрийг засварлах

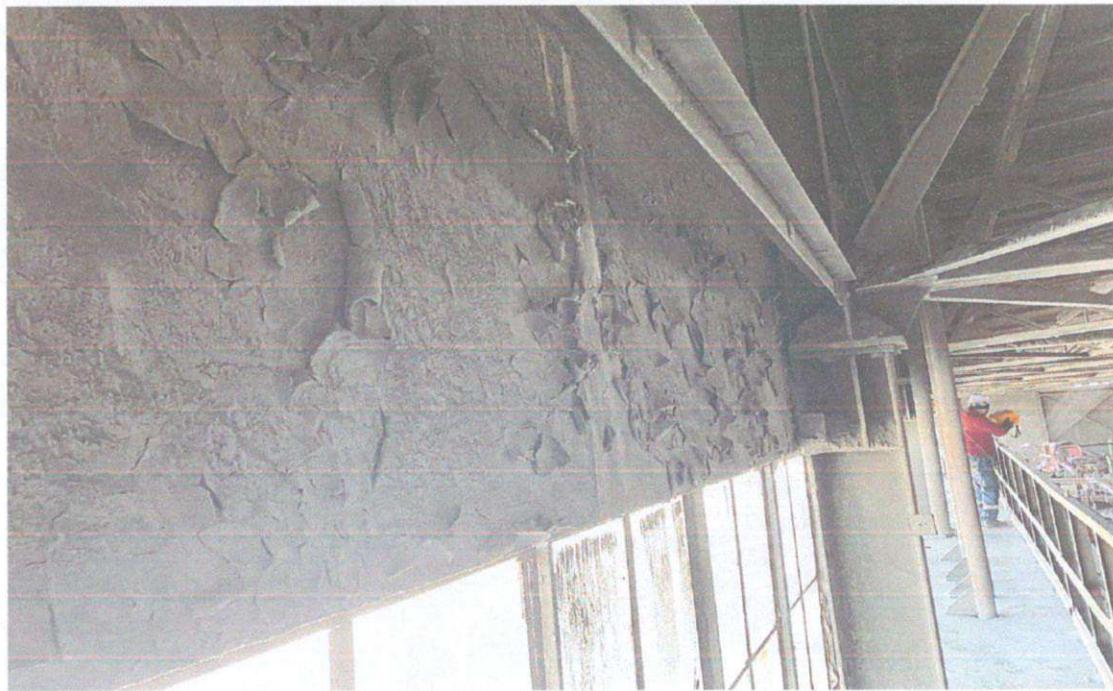
Хажуу хана хамгаалалт ховхорсон байдал

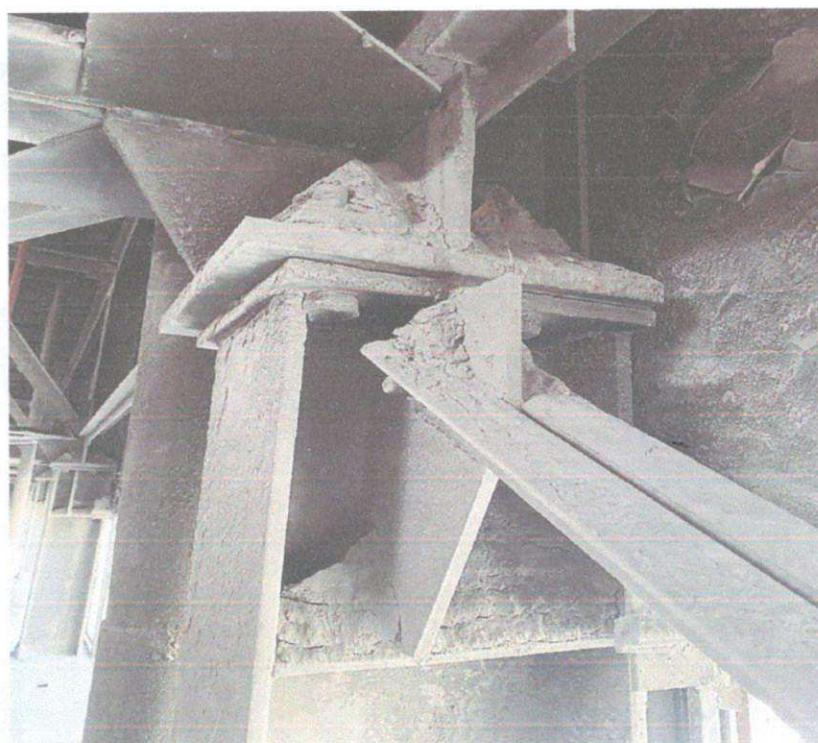
Зуухан цехийн барилгын хучилтын татангын гэмтлийн хүснэгтийн зураг №6

Тулгуурын багана Өнсэнд хучигдсан байдал

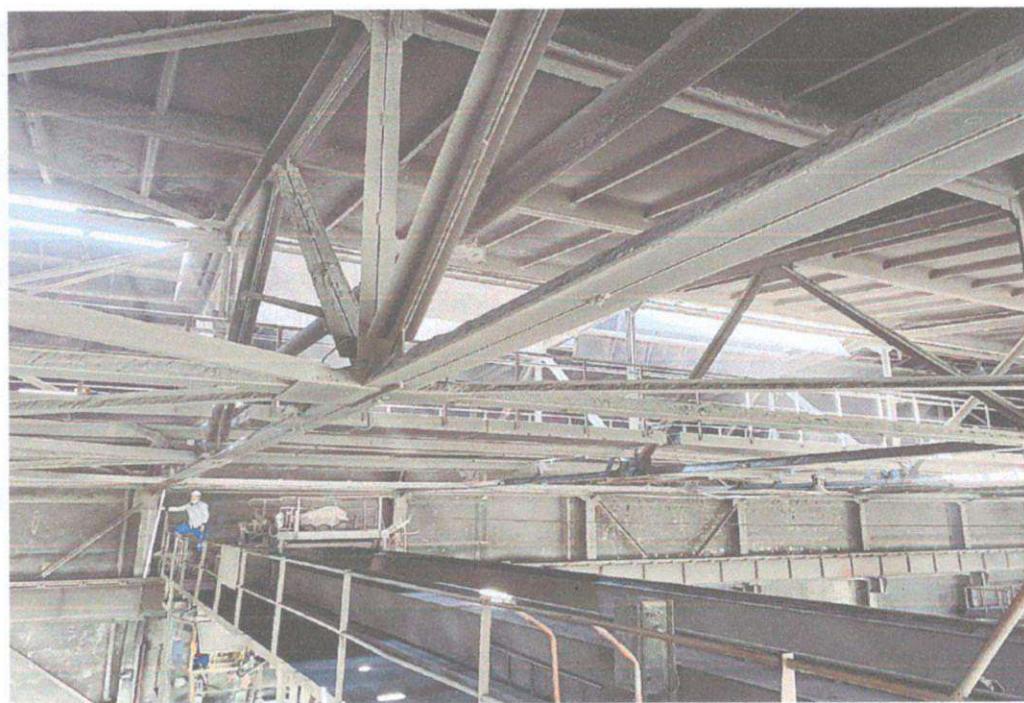
Тулгуурын багананы холбоос, татанга Өнсэнд хучигдсан байдал

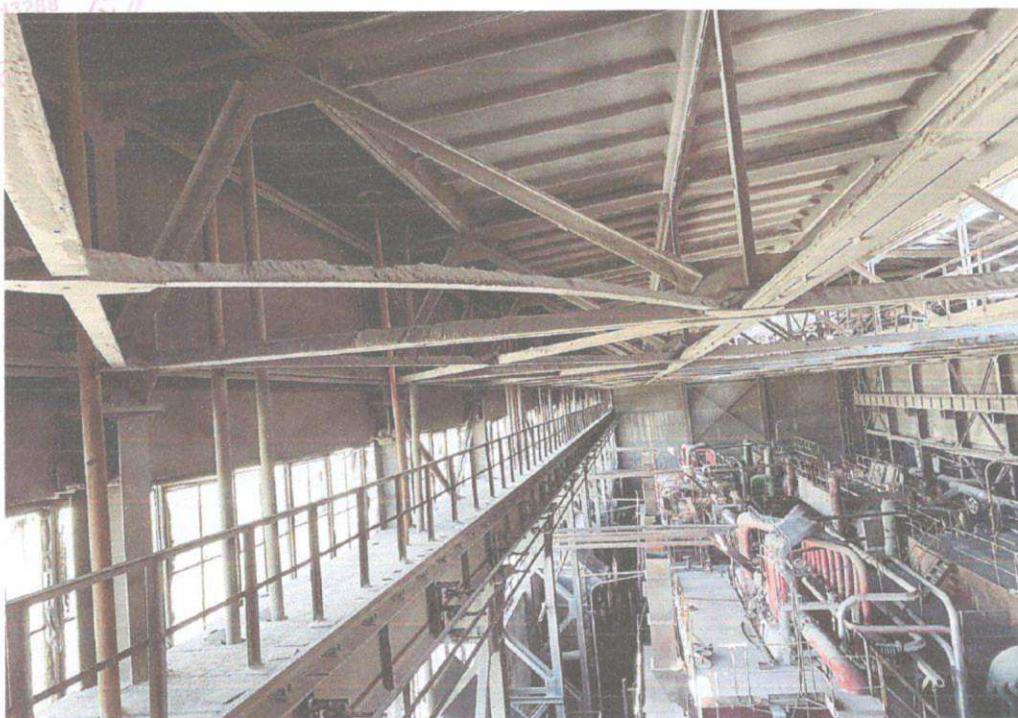
Зуухан цехийн барилгын хучилтын татангын гэмтлийн хүснэгтийн зураг №3

T12 ба T13 тулгуурын хоорондох татанга муурдаж дээшээ гулзайсан байдал

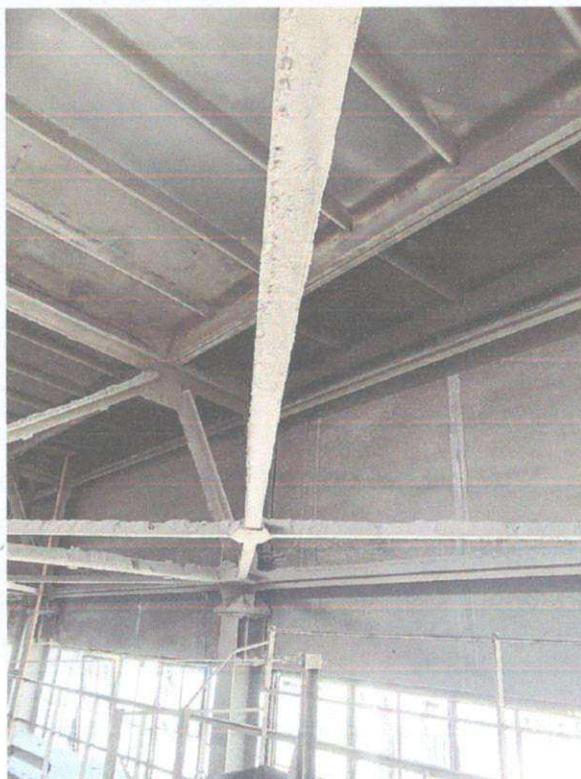
T12 ба T13 тулгуурын хоорондох татанга муурдаж гулзайсныг эгц доороос нь харуулав

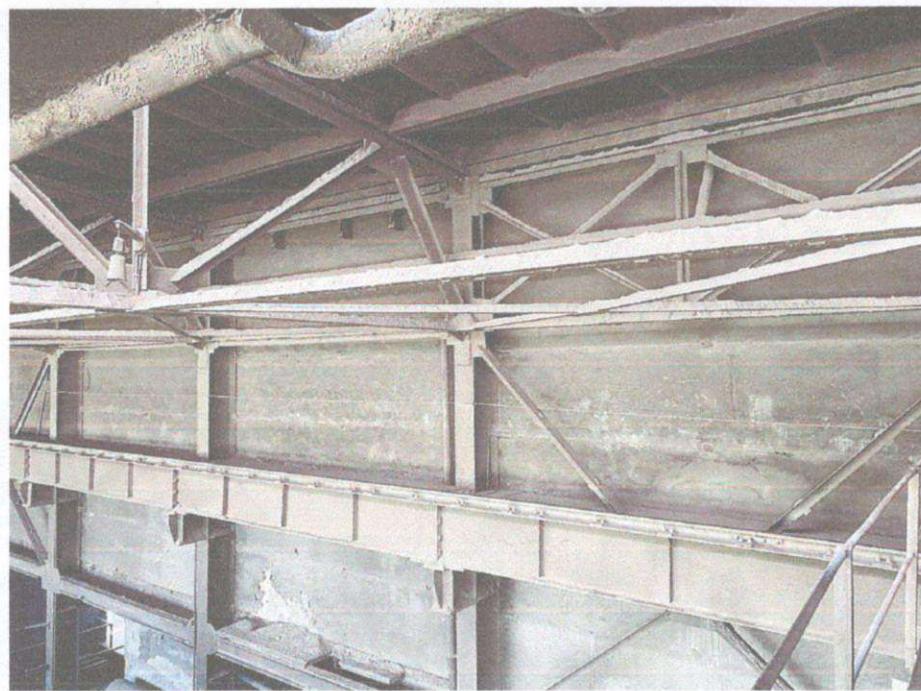
Зуухан цехийн барилгын хучилтын татангын гэмтлийн хүснэгтийн зураг №4

Зуухны хажуу хана болон хөндлөвчийд өнсэнд хучигдсан байдал

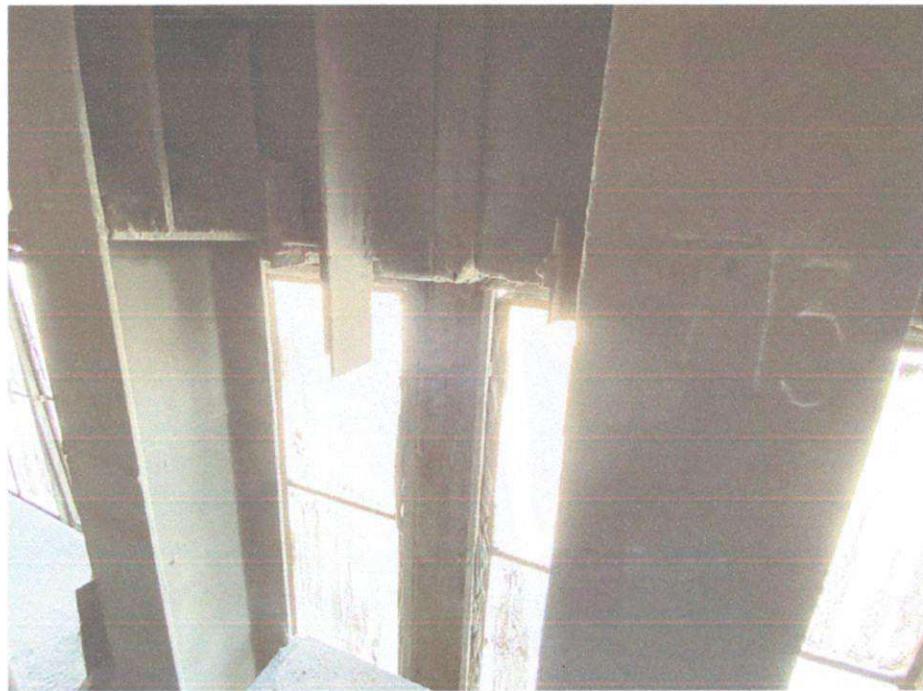
Зуухны тулгуур баганы хобосууд өнсэнд хучигдсан байдал
