МОНГОЛ ОРНЫ НӨХЦӨЛД БАРИЛГА БАЙГУУЛАМЖИЙН ГАЗАР ДООРХ БЕТОН, ТӨМӨРБЕТОН БҮТЭЭЦИЙН АШИГЛАЛТЫН ТӨЛӨВ БАЙДАЛД ХИЙСЭН СУДАЛГАА

§ 1.3. Монгол орны нөхцөлд зарим төрлийн барилга байгууламжийн бетон, төмөрбетон бүтээцийн өгөршилтийн процесийн судалгаа

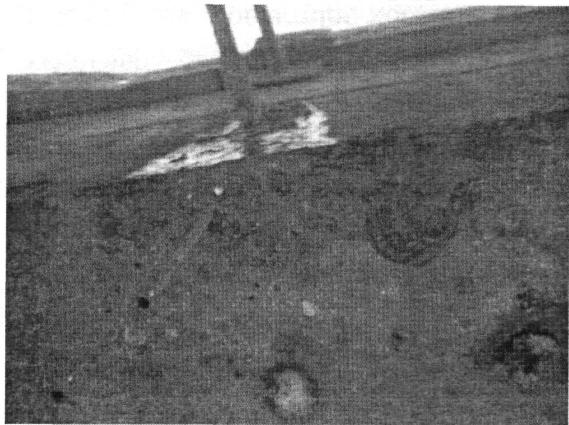
Бохир ус тунгаагуурын хувьд түүний амсрын ирмэгээр хүрээлэн байрлах ус халиах сувгийн хана, ёроолын төмөрбетон элементүүдэд үүссэн төрөл бүрийн өгөршил, чийгтэй бетоны хөлдөлт-гэсэлтийн олон удаагийн давтамжаас үүдэлтэй эвдрэл, ханын угсармал төмөр бетон хавтангуудын заадсаар гарсан механик гэмтэл, ханын дотор талын шавардлага хууларч ховхорсноос үүдэлтэй арматурын хамгаалалтын бетон үеийн элэгдэл (Фото зураг 5-д үз), хана, ёроолын уулзварын бетон манаасанд гарсан ан цав зэрэг гэмтэл согогууд байгааг илрүүлэв.

Зураг.1.8. Бохир ус тунгаагуурын ус халиах сувгийн хана, ёроолд үүссэн бетоны өгөршилт

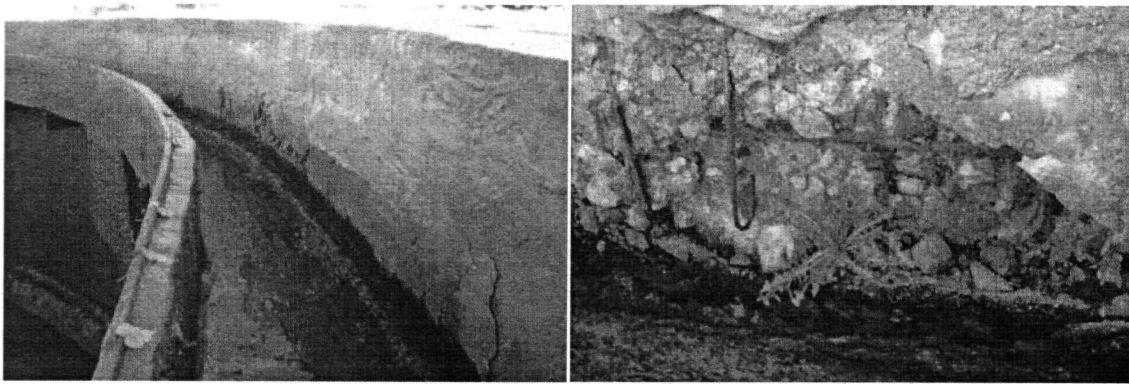
Зураг.1.9. Бөхир ус тунгаагуурын ус халиах сувгийн гадна хананд хөлдөлт – гэсэлтийн олон удаагийн давтамжаас үүдээж үүссэн бетоны эвдрэл

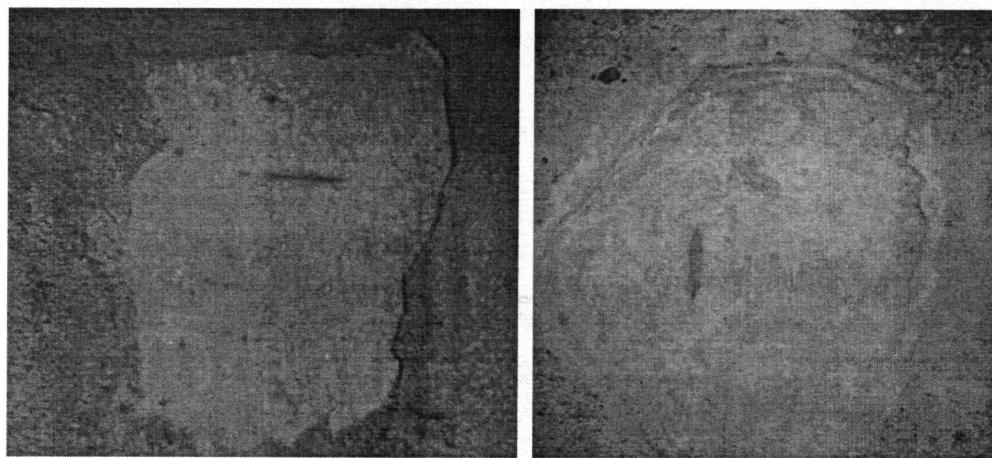
Зураг.1.10. Бөхир ус тунгаагуурын ханын дотор талын шавардлага хууларч ховхорсноос үүдэлтэй арматурын хамгаалалтын бетон үеийн элэгдэл

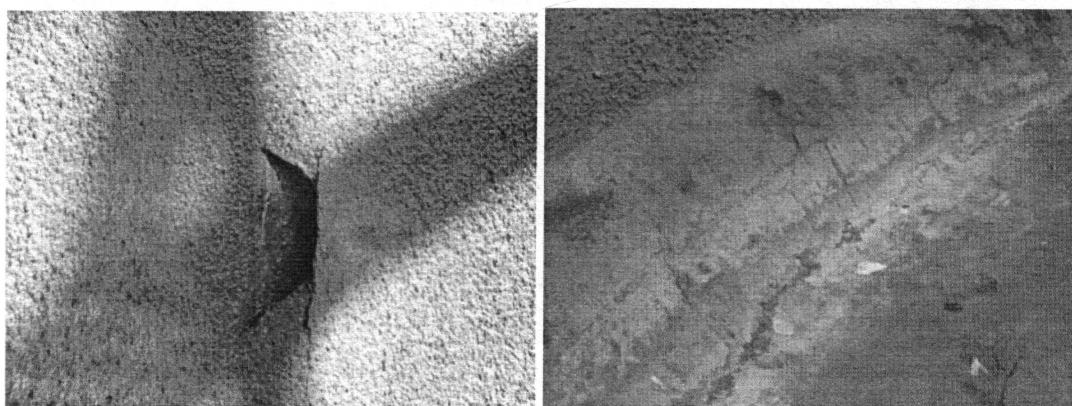
Зураг.1.11. Бөхир ус тунгаагуурын ханын заадсаар гарсан гэмтэл

Зураг.1.12. Бөхир ус уурын хана, ёроолын уулзварын бетонод гарсан гэмтэл

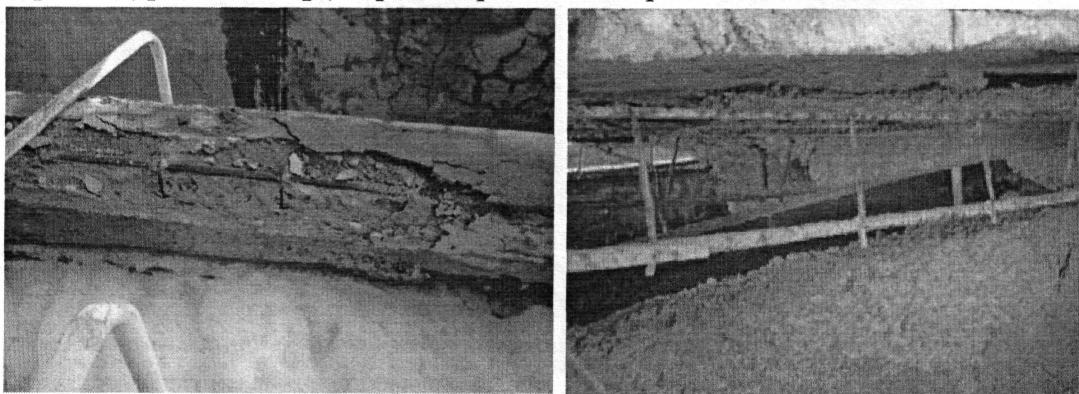
Зураг.1.13. Бохир ус агааржуулах савны гүүрэн замын даацын төмөр бетон хавтанийн бетон өгөришилд идэгдэн устаж үгүй болсон байдал

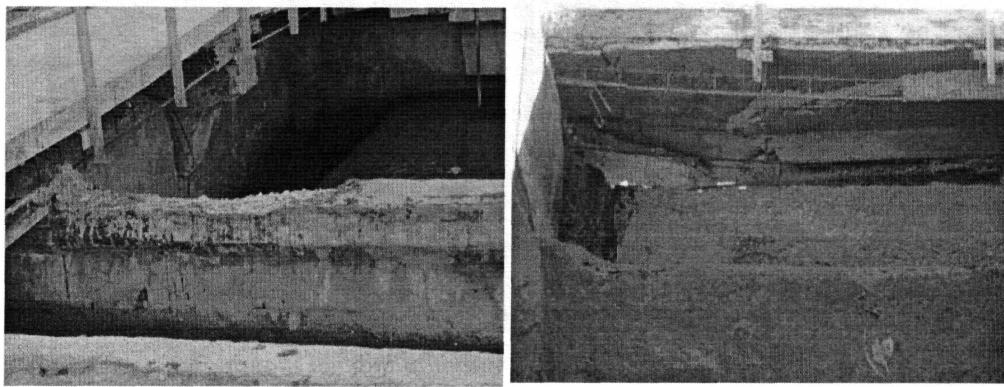
Зураг.1.14. Бохир ус агааржуулах савны ханын амсын бетон өгөришилд идэгдэн арматур барилцалгүй болсон байдал

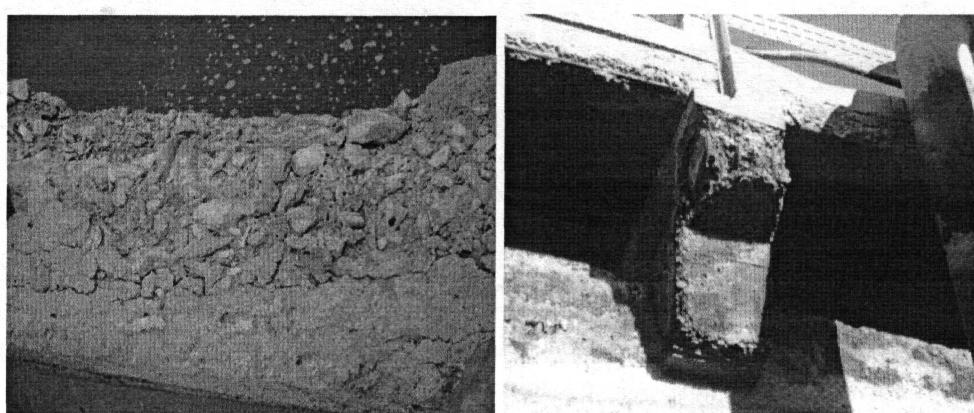
Зураг.1.15. Бохир ус агааржуулах савны ханын амсар (а) болон гүүрэн замын тулгуурын дам нурууны консолийн (б) бетон өгөришилд идэгдэн арматур нүүцгэрсэн байдал

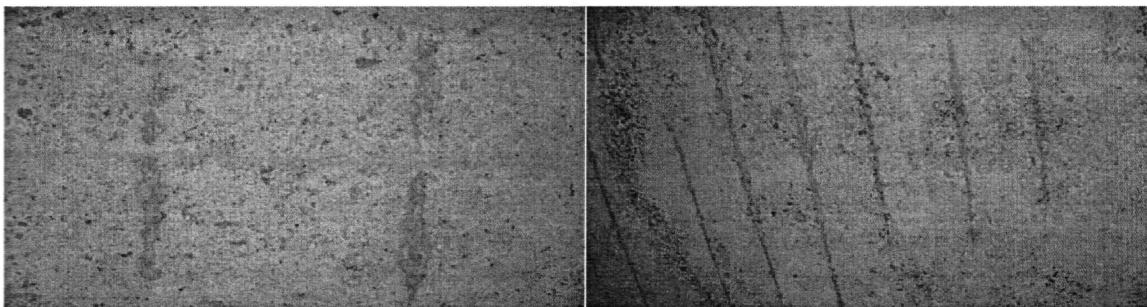
Зураг.1.16. Бохир ус агааржуулах савны ханын арматур барилгалгүй ил гарч, зэвэрсэн байдал

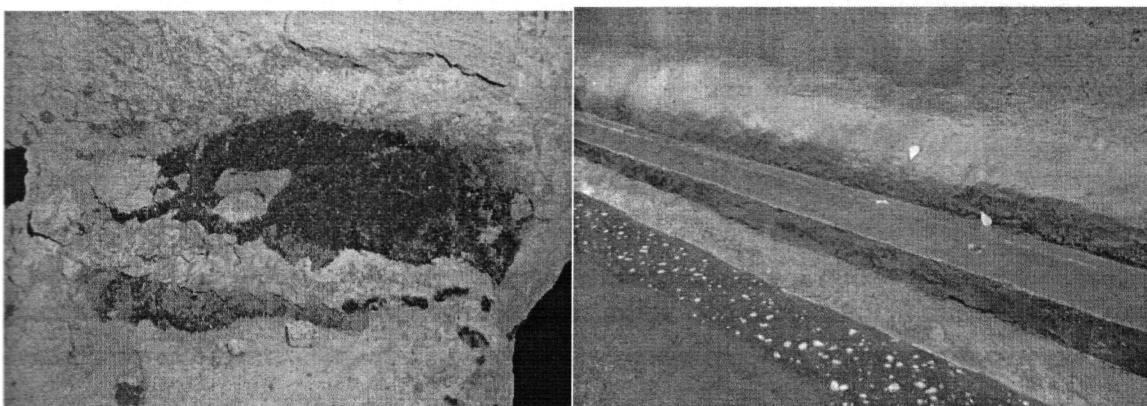
гүүрэн замын бетон дээр хагд өвс ургасан, хана, ёроолын уулзвар хэсэгт хигдэр үүссэн, мөн савны усны түвшин байнга өөрчлөгдөж байдал бүсэд хаг үүссэн, гүүрэн замын хавтангийн бетон ёроол дээр хужир ургасан байлаа.

Зураг.1.17. Бохир ус агааржуулах савны гүүрэн замын бетон дээр хаг өвс ургасан /а/, хана, ёроолын уулзвар хэсэгт хигдэр үүссэн /б/ байгаа нь

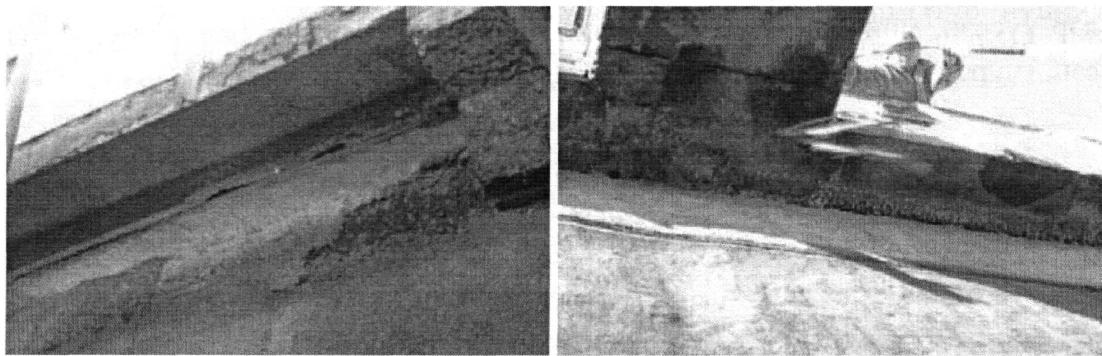
Зураг. 1.18. Бохир ус агааржуулах савны усны түвшин байнга өөрчлөгдөж байдаг бүсэд хаг үүссэн /a/, гүүрэн замын хавтангийн бетон ёроол дээр хүжир ургасан байдал

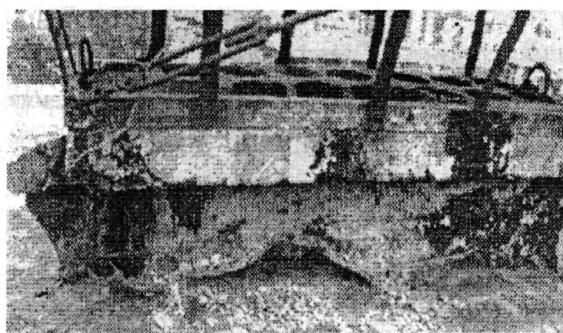
ё) *Барилгын бусад элементүүдийн тухай.* Тагтны төлөв байдал хэвийн байв. Утааны яндангийн дээд хэсэг 1 орцын яндангуудын хамгаалах хар цаас урагдаж үгүй болсноос халуун, хүйтний нөлөөнөөс бетон бутарч унасан байна. Барилгын гадна ханын заадасаар шавардлага их унасан байна. Шатны төлөв байдал хэвийн байна. Харин 1-р орцын шатны доод хавтангийн тулгуур нарийвч хэсэглэлийн зэврэлтэнд орсоныг хүчитгэх шаардлагатай байна. Барилгын дээвэр маш их хуучирсан, барилгын баруун талдаа илүү муудсан байна.

Зураг.1.24. Утааны яндангийн бетон халуун хүйтний нөлөөгөөр бутарч эвдэрсэн байдал.

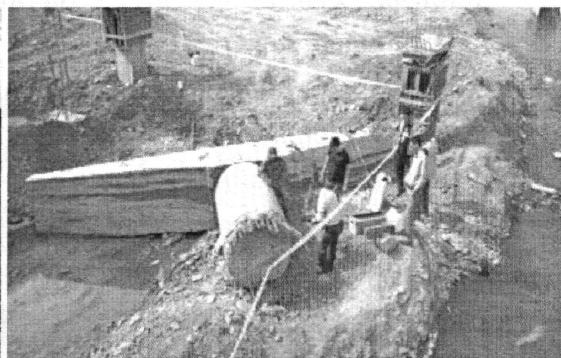
ан цав нь худагны цулжуулсан бетон, тулгуур хоёрын заадлаар үүссэн байна. Энэ нь тулгуур даах чадвараа алдаж унах гол шалтгаан болсон.

Зураг.1.31. Зүүн талаас 4-р тулгуур унасан байна.

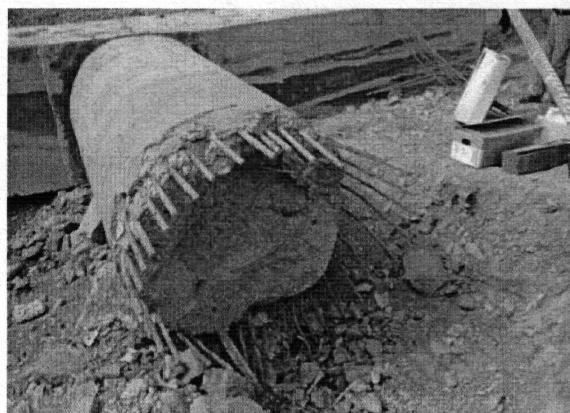
Зураг.1.32. Ан цаваар ус нэвчиж бетон арматурыг өгөршиүүлсэн байдал

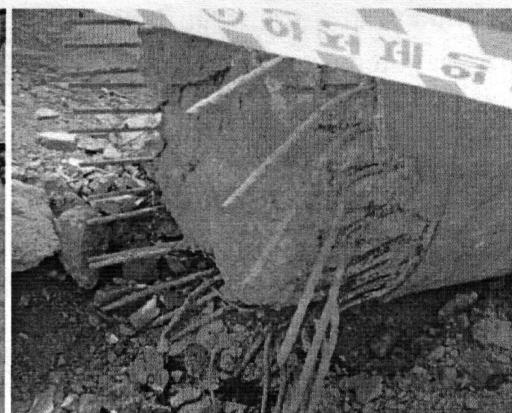
Тулгуурын тасарсан хэсгээр ус нэвчиж орсон мөр үлдсэн. Ус нэвчсэн хэсгийн гүн нь 40 см орчим байна. Үүссэн ан цаваар ус нэвчиж бетоны өгөршилт явагдсан бөгөөд энэ хэсгийн урт 170 см орчим байгаа бөгөөд ус нэвчсэн хэсгээр арматурын ган зэвэнд идэгдсэн байна. Бетоны өгөршилт ба арматурын зэврэлтийг үзвэл энэ процесс нилээд удаан үргэлжилсэн бололтой.

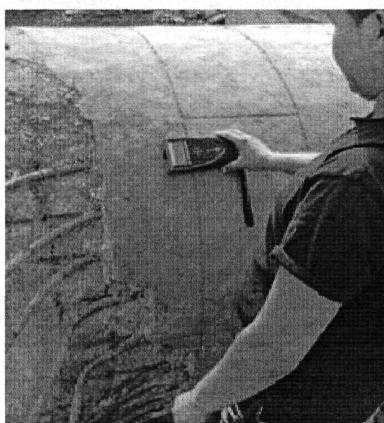
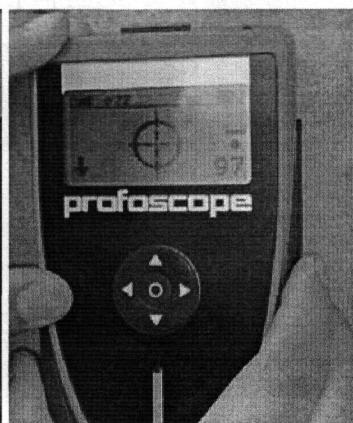
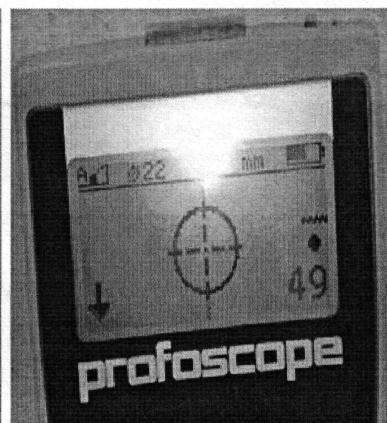
Зураг.1.33. Гүүрний тулгуурын арматурын хамгаалалтын үеийн зузааныг хэмжилт.

Хэмжилтийн дүнгэс үзэхэд нурсан тулгуурийн арматурын хамгаалалтын үеийн зузаан нь 27 мм, 3-р тулгуурын арматурын хамгаалалтын үеийн зузаан 97 мм, 2-р тулгуурын арматурын хамгаалалтын үеийн зузаан 49 мм байв. Өөрөөр хэлбэл арматурын зузаан харилцан адилгүй бөгөөд нурсан тулгуурынх бага байна.

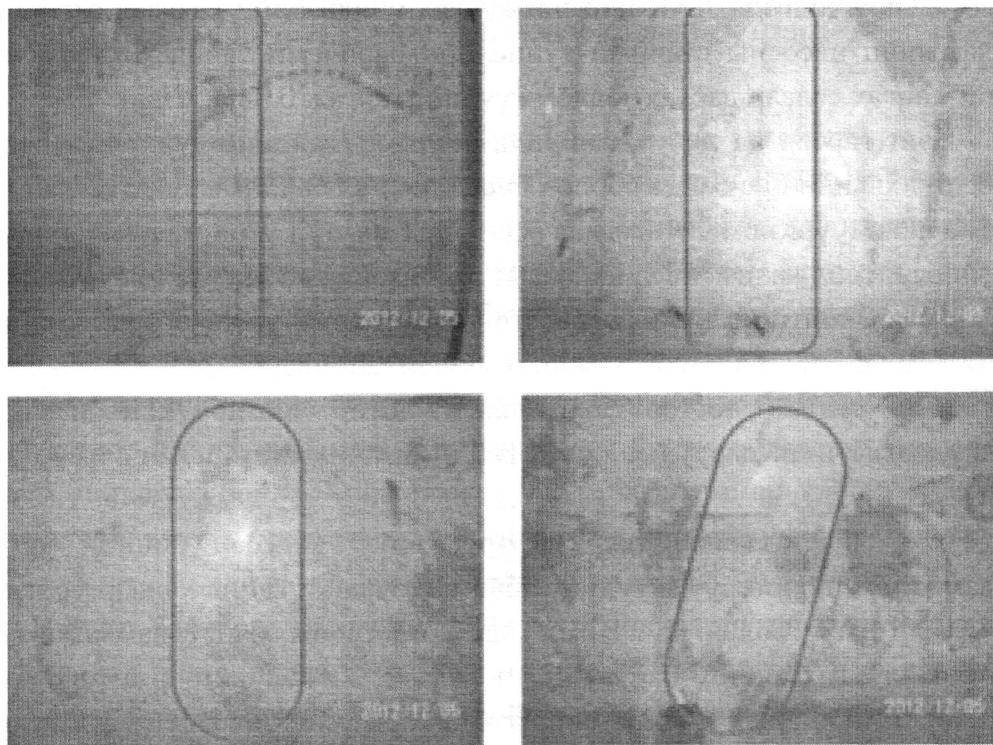
Зураг-1.37. Хонгилын хананд гарсан босоо чиглэлийн ан цавууд

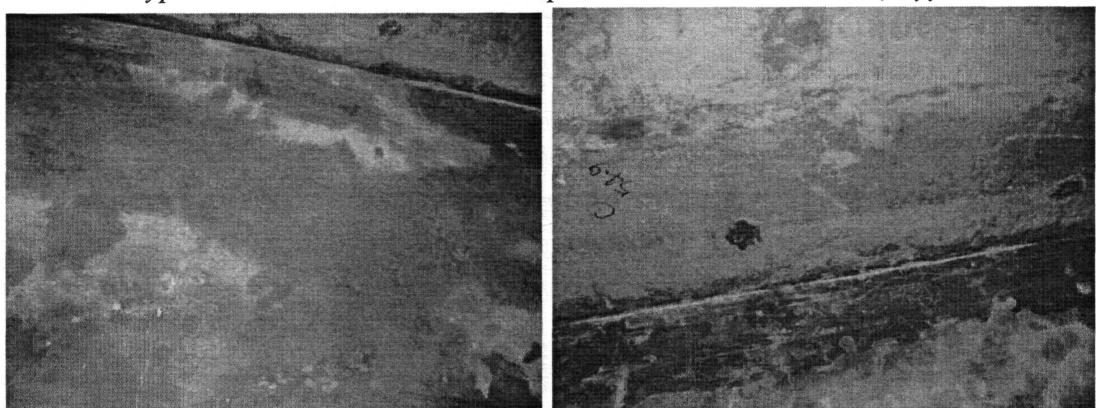
ажлуудыг хийсэн байна. Энэ судалгаагаар тууш хонгилийн хоёр талын хана болон шаланд ан цав үүссэн, эдгээр ан цавууд нь өөр хоорондоо давхацсан байдал ажиглагдсан байна. Хананд үүссэн зарим ан цавуудад ямар нэг чийглэгээс нэвчилт явагдаж, хужир үүссэн байжээ. Үүнээс 5 сарын дараах хэмжилтээр ан цавын өргөн 0,06-0,86 мм болж 2 дахин ихэссэн байна. Мөн ан цавын гүнийг хэмжсэн дүнгээр 31-187 мм болсон байжээ.

Зураг-1.38. Тунелийн хана болон шаланд гарсан ан цавууд

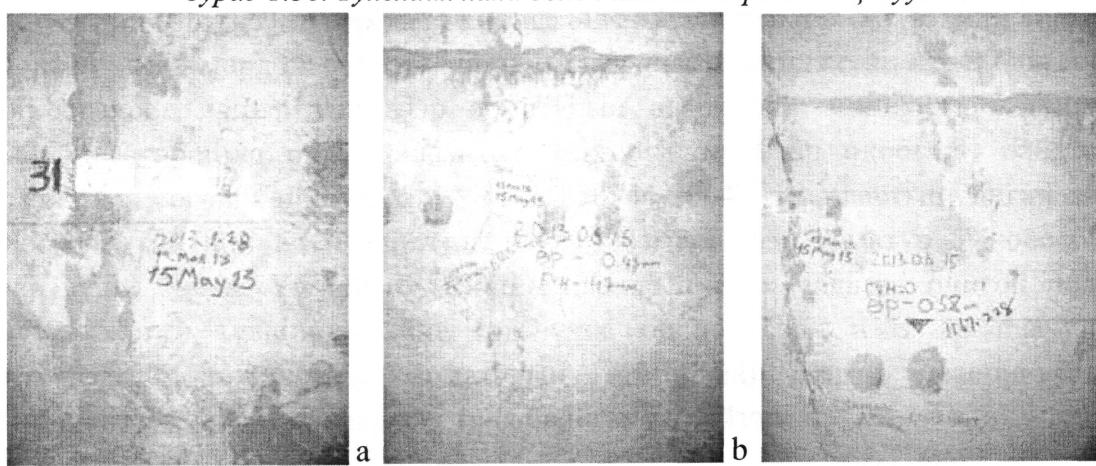
Зураг-1.39. Хэмжилт хийх бололцоотой ан цавуудын өргөнд өмнө тэмдэглэснээс өөрчлөлт ороогүй байна.

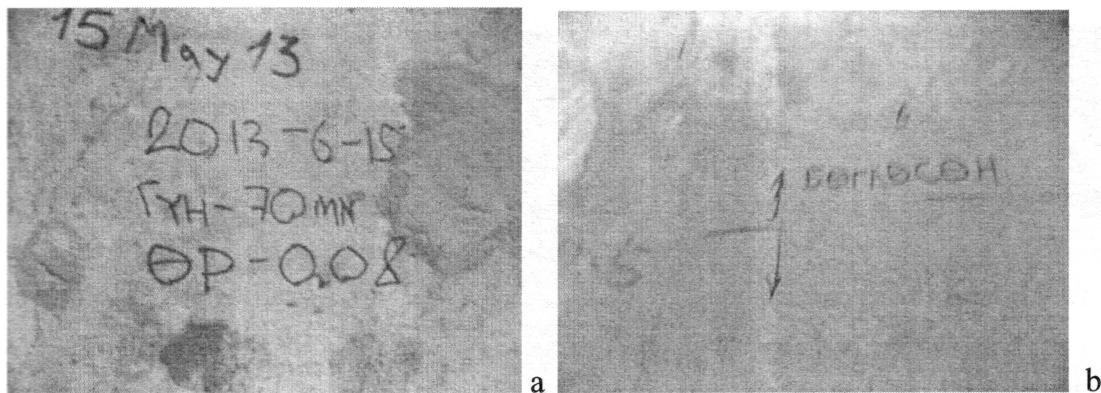
Зураг-1.40. Ихэнх ан цавыг түрхлэгээр битүүлэн бөглөсөн бөгөөд тэдгээрийн ором эргэж нээгдээгүй байв.

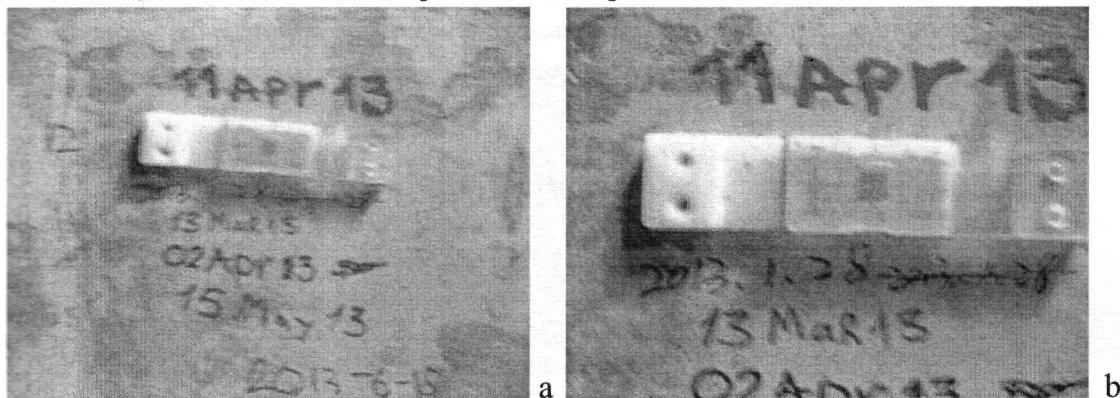
Зураг-1.41. Бидний ажиглалт хийсэн хугацаанд буюу 2013 оны 8-р сарын 15-наас 27-нд ан цавууд дээр тавьсан маякуудад хөдөлгөөн ороогүй байлаа

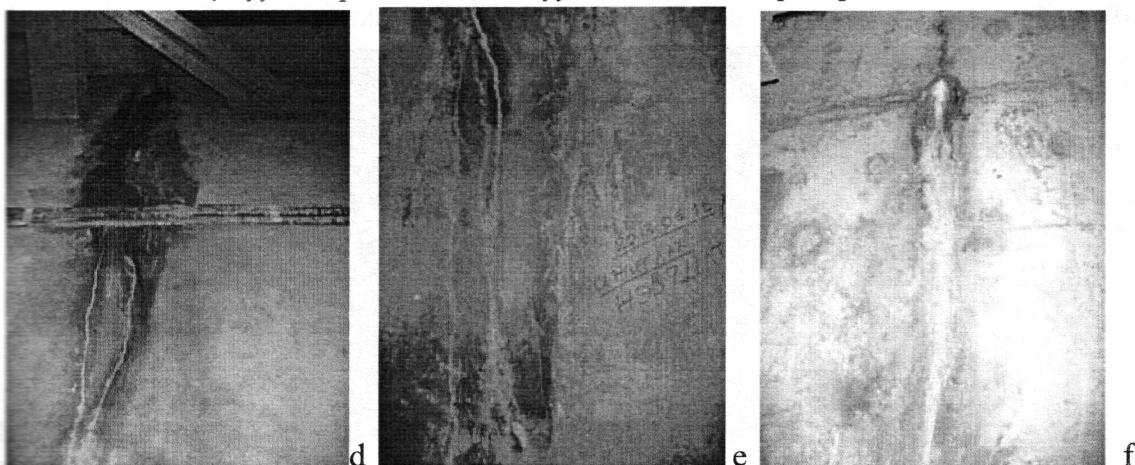
Зураг-1.42. Өмнө нь нэвчилт явагдаж байсан цэгүүд дээр усны нэвчилт ажиглагдаагүй, зөвхөн хуучин ул мөр үлдсэн байдал

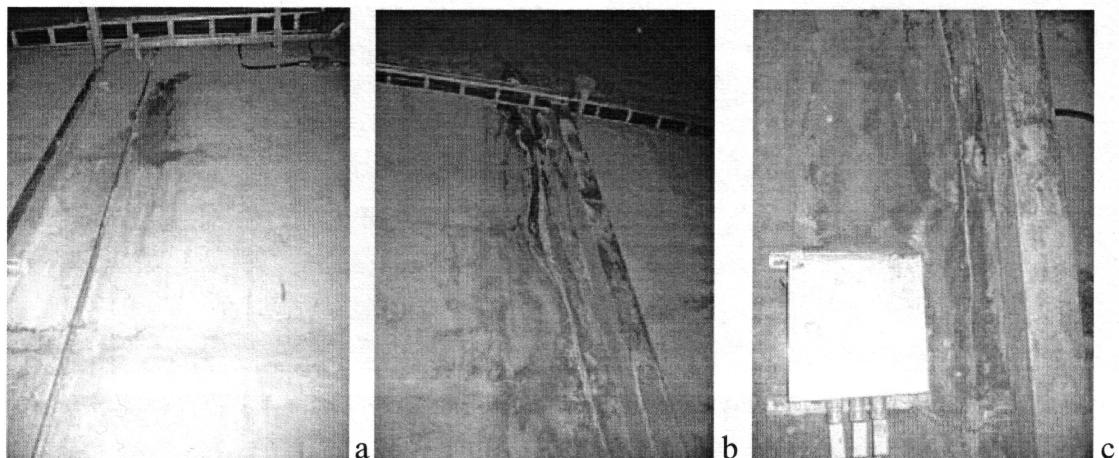
-Насосны станцын дээд хэсгээр сувгаас хальсан шингэн хаягдал байгууламжийн шороо руу шууд орж байгаа (зураг.1.42) нь ханаар ус нэвчих нэг эх үүсвэр байж болох юм. Иймд таслан зогсоож, байгууламжийн гадна талаар ус зайлцуулах систем байгуулах нь зүйтэй. Ус нэвчих өөр нэг эх үүсвэр бол ул хөрсний улирлын хөлдөлтөөр газар доорх усанд даралт үүсэж, улмаар хонгилын хана хучилтын гадна талаас нэвчих явдал байж болох талтай гэдгийг анхаарах нь зүйтэй.

Зураг-1.43. Гадна талын цөөрмийн ус хальж хонгилын хананд нөлөөлсөн байдал

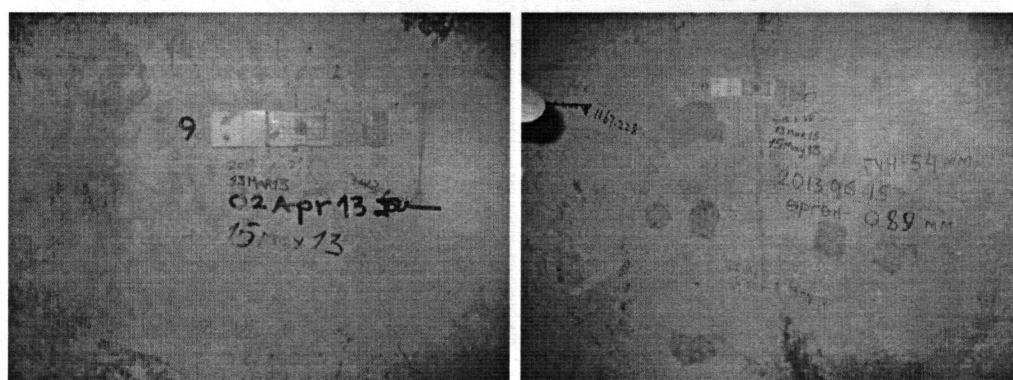
Зураг-1.44. Хонгилын хананд босоо чиглэлд маш олон газарт зэрэгцээ ан цавуудыг хэмжсийж байсан байдал
