**ЦАХИЛГААН ДАМЖУУЛАХ АГААРЫН ШУГАМД
НИСДЭГ КАМЕРЫН ТУСЛАМЖТАЙ ҮЗЛЭГ, ШАЛГАЛТ
ХИЙХ, ТАСРАЛТЫН ШАЛТГААН ТОГТООХ, СУДАЛГАА
ШИНЖИЛГЭЭ ХИЙХ АЖЛЫН ЗӨВЛӨХ ҮЙЛЧИЛГЭЭ
ҮЗҮҮЛЭХ ГЭРЭЭТ АЖЛЫН ТАЙЛАН**

ШИНЖЛЭХ УХААН ТЕХНОЛОГИЙН ИХ СУРГУУЛЬ
ЦАХИЛГААН ДАМЖУУЛАХ ҮНДЭСНИЙ СҮЛЖЭЭ ТӨХК

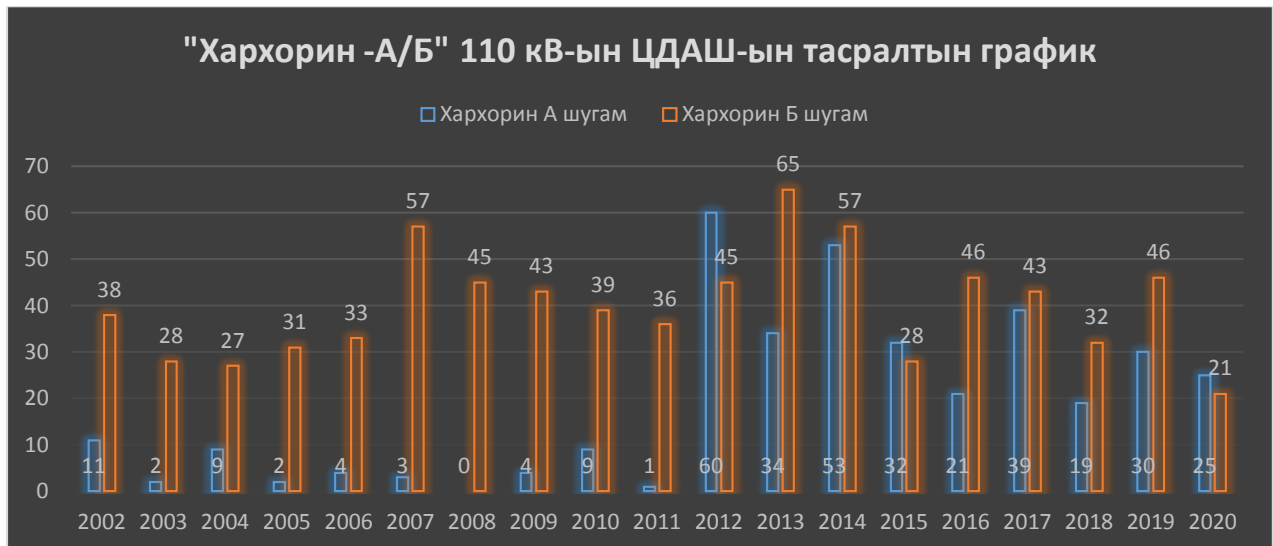
Зураг 1.1 Хархорин-А/Б 110 кВ ЦДАШ-ын тасралтын график

Дээд үзлэгийн үндсэн объект болох ЦДАШ-ын тулгуур, түүний тусгаарлах элементийн судалгааг хийх нь дээд үзлэг явуулах, түүний төлөвлөгөө боловсруулахад нэн чухал ач холбогдолтой. Хархорин-А/Б 110 кВ-ын ЦДАШ нь тасралт өндөр гардаг агаарын шугамуудын нэг бөгөөд өнгөрсөн онуудад хийсэн судалгааны ажлын гол объект байсан тул сонгов. Зураг 1.1-т Хархорин-А/Б шугамын 2002-2019 оны болон 2020 оны 9 сар хүртэлх хугацааны тасралтын графикийг үзүүлэв.

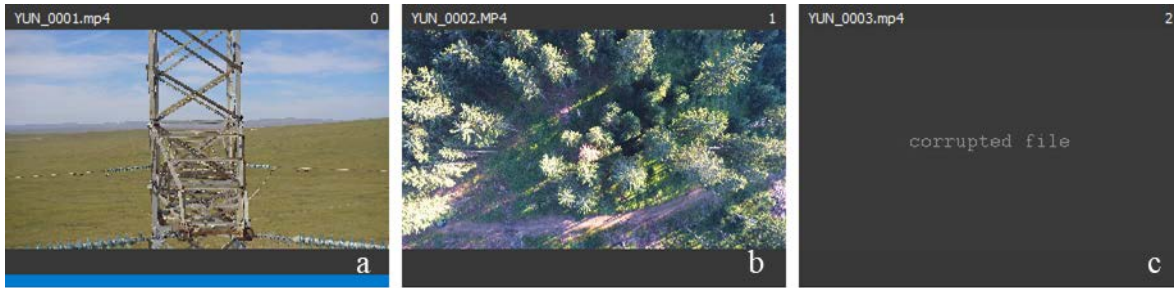
Зураг 4.4 Ачаалагдсан дүрс бичлэгүүд

- Хэвийн, дүрс боловсруулалт хийгдсэн дүрс бичлэг (Зураг 4.4.a)
- Хэвийн, дүрс боловсруулалт хийгдээгүй дүрс бичлэг буюу энгийн файлууд (Зураг 4.4.b)
- Гэмтэлтэй дүрс бичлэг буюу нээх боломжгүй файлууд (Зураг 4.4.c)

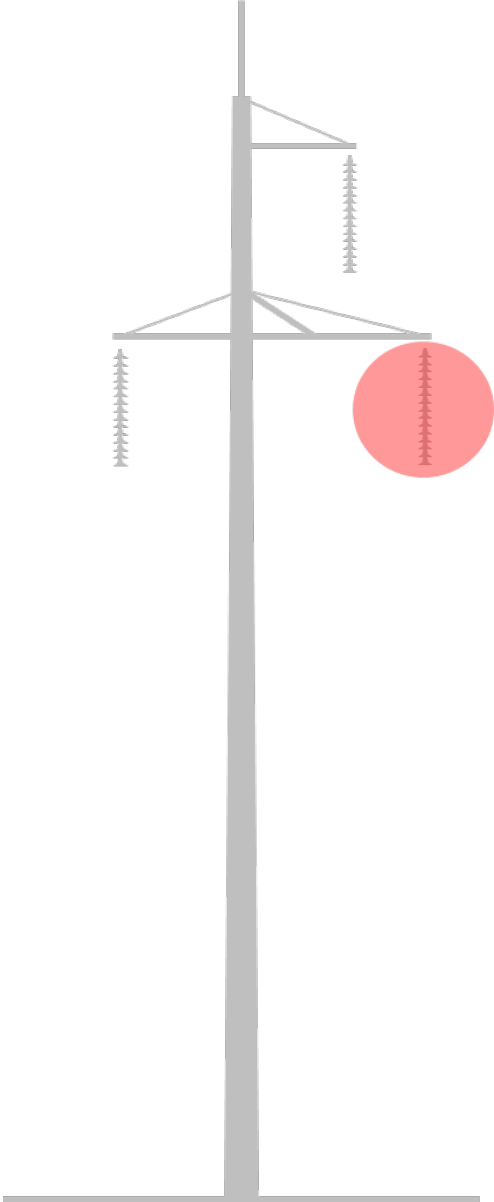
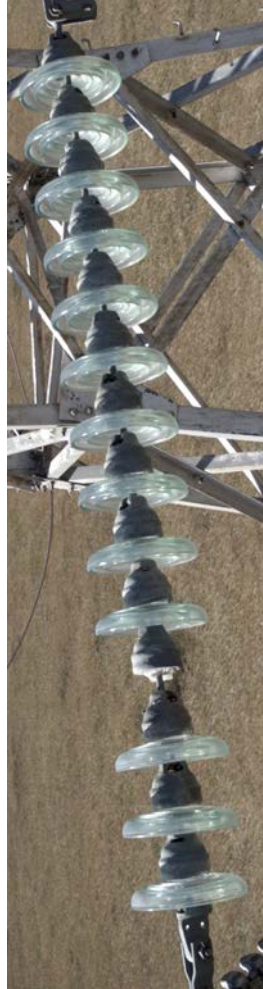
Гэмтэлтэй элементийн дугаар:	11
Огноо:	20.09.17	Элементийн тоо:	14
ЦДАШ-ын нэр:	207	GPS уртраг:	108.343933
Хүчдлийн түвшин:	220 кВ	GPS өргөрөг:	46.581212
Тулгуурын дугаар:	319	Чиглэл:	245°
ННТ-ийн марк:	Yunec H520	Салхины хурд:	6м/с
Камер-н марк:	E50 (15MP)	Чийгшилт:	18,5%
Осолгүй нислэг:	Тийм	Өндөр (далайн түвшинээс дээш):	1290м
Нислэгийн горим:	Angle	Гэрэлтэлт:	
Цаг агаар:	Нартай	Агаарын температур:	20°C

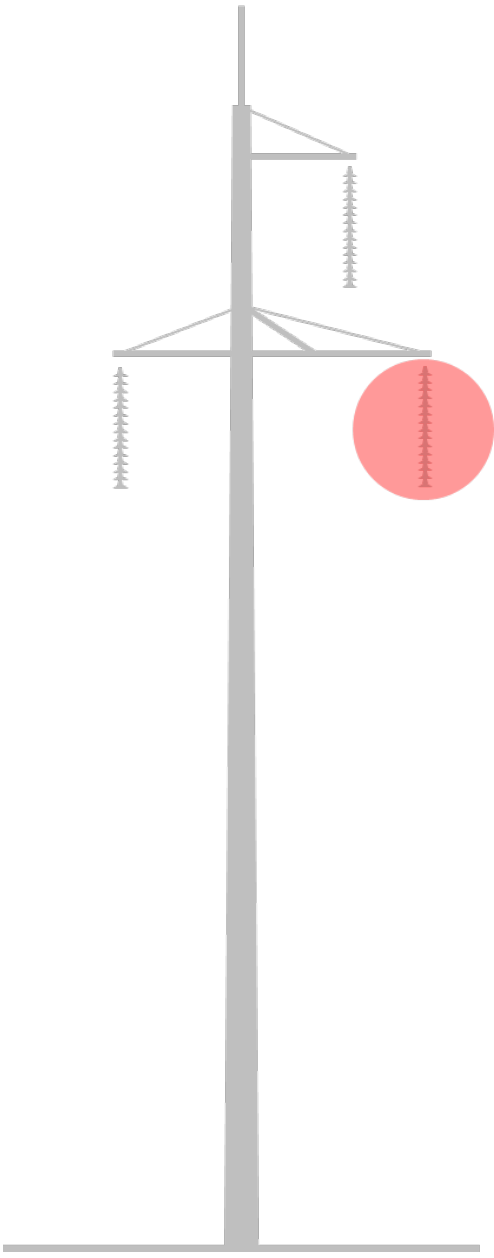
Гэмтэлтэй элементийн дугаар:	1
Огноо:	20.09.17	Элементийн тоо:	15
ЦДАШ-ын нэр:	207	GPS уртраг:	108.339104
Хүчдлийн түвшин:	220 кВ	GPS өргөрөг:	47.018517
Тулгуурын дугаар:	302	Чиглэл:	288°
ННТ-ийн марк:	Yuneec H520	Салхины хурд:	4.6м/с
Камер-н марк:	E50 (15MP)	Чийгшилт:	21%
Осолгүй нислэг:	Тийм	Өндөр (далайн түвшинээс дээш):	1268м
Нислэгийн горим:	Angle	Гэрэлтэлт:	
Цаг агаар:	Нартай	Агаарын температур:	17°C

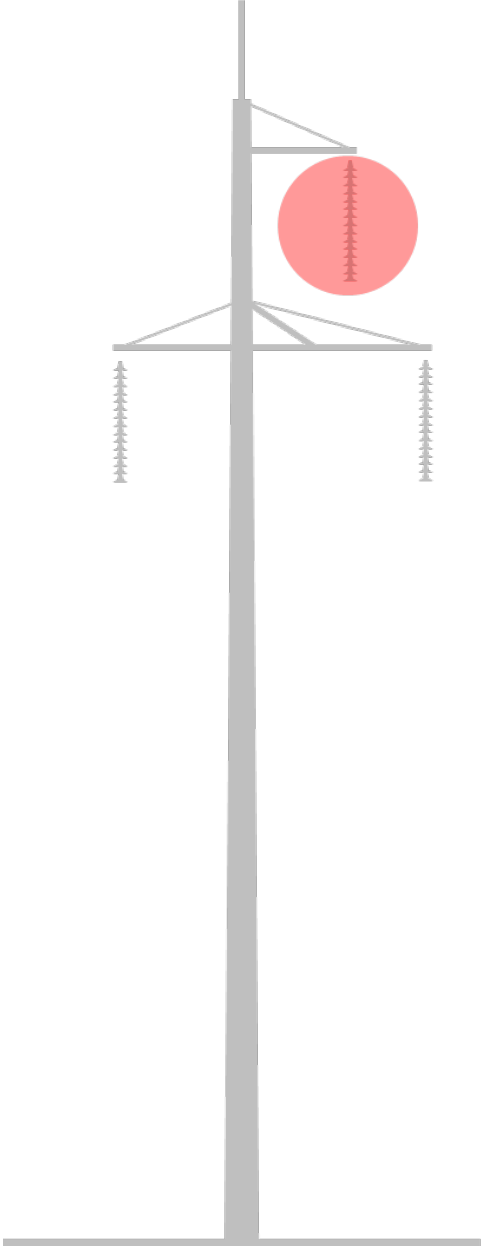
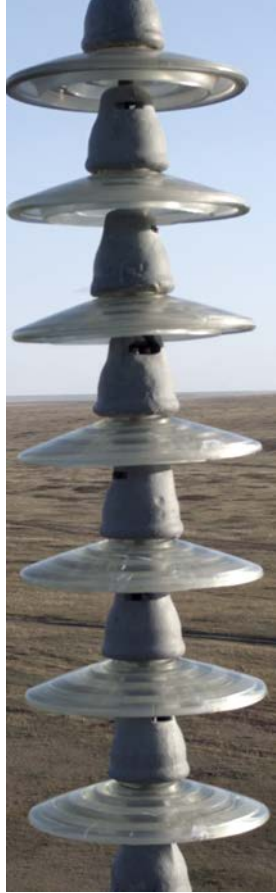
Гэмтэлтэй элементийн дугаар:	3, 4, 5
Огноо:	20.09.17	Элементийн тоо:	15
ЦДАШ-ын нэр:	207	GPS уртраг:	108.297241
Хүчдлийн түвшин:	220 кВ	GPS өргөрөг:	47.138474
Тулгуурын дугаар:	258	Чиглэл:	280°
ННТ-ийн марк:	Yuneec H520	Салхины хурд:	4м/с
Камер-н марк:	E50 (15MP)	Чийгшилт:	28.3%
Осолгүй нислэг:	Тийм	Өндөр (далайн түвшинээс дээш):	1520м
Нислэгийн горим:	Angle	Гэрэлтэлт:	
Цаг агаар:	Нартай	Агаарын температур:	15°C

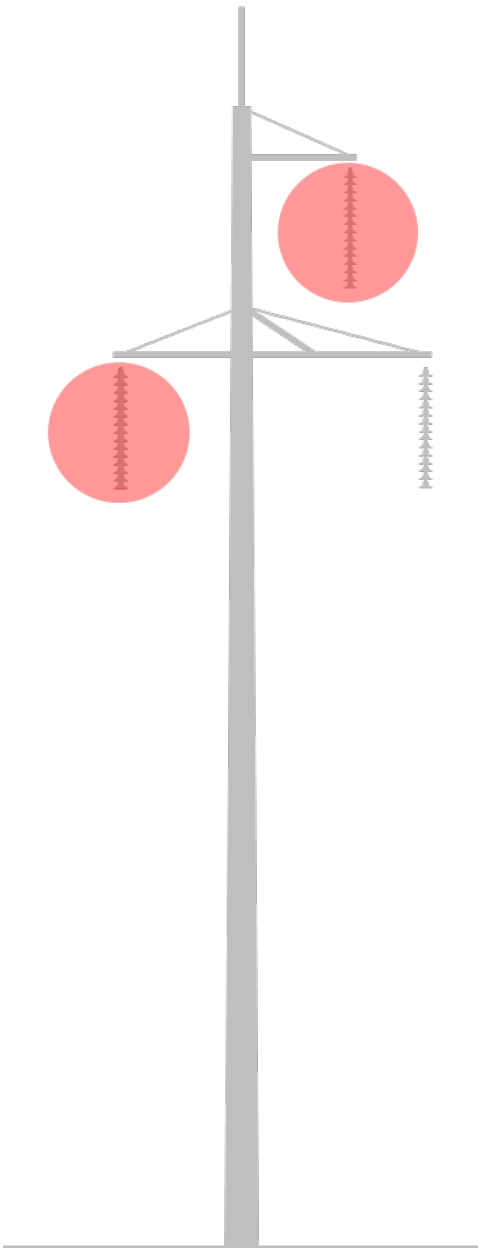
Гэмтэлтэй элементийн дугаар:	I фаз 13 II фаз 1
Огноо:	20.09.18	Элементийн тоо:	13
ЦДАШ-ын нэр:	207	GPS уртраг:	108.239952
Хүчдлийн түвшин:	220 кВ	GPS өргөрөг:	47.227421
Тулгуурын дугаар:	220	Чиглэл:	295°
ННТ-ийн марк:	Yuneec H520	Салхины хурд:	4м/с
Камер-н марк:	E50 (15MP)	Чийгшилт:	23.5%
Осолгүй нислэг:	Тийм	Өндөр (далайн түвшинээс дээш):	1404м
Нислэгийн горим:	Angle	Гэрэлтэлт:	
Цаг агаар:	Нартай	Агаарын температур:	21°C

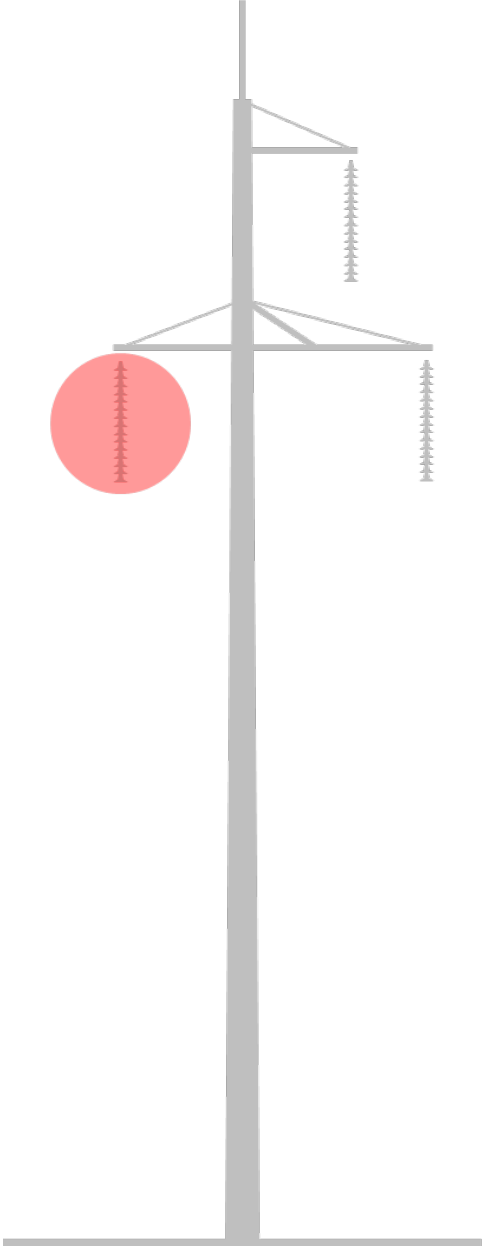
Гэмтэлтэй элементийн дугаар:	13
Огноо:	20.09.18	Элементийн тоо:	13
ЦДАШ-ын нэр:	207	GPS уртраг:	108.202179
Хүчдлийн түвшин:	220 кВ	GPS өргөрөг:	47.280102
Тулгуурын дугаар:	199	Чиглэл:	108°
ННТ-ийн марк:	Yuneec H520	Салхины хурд:	3м/с
Камер-н марк:	E50 (15MP)	Чийгшилт:	24.5%
Осолгүй нислэг:	Тийм	Өндөр (далайн түвшинээс дээш):	1480м
Нислэгийн горим:	Angle	Гэрэлтэлт:	
Цаг агаар:	Нартай	Агаарын температур:	21°C

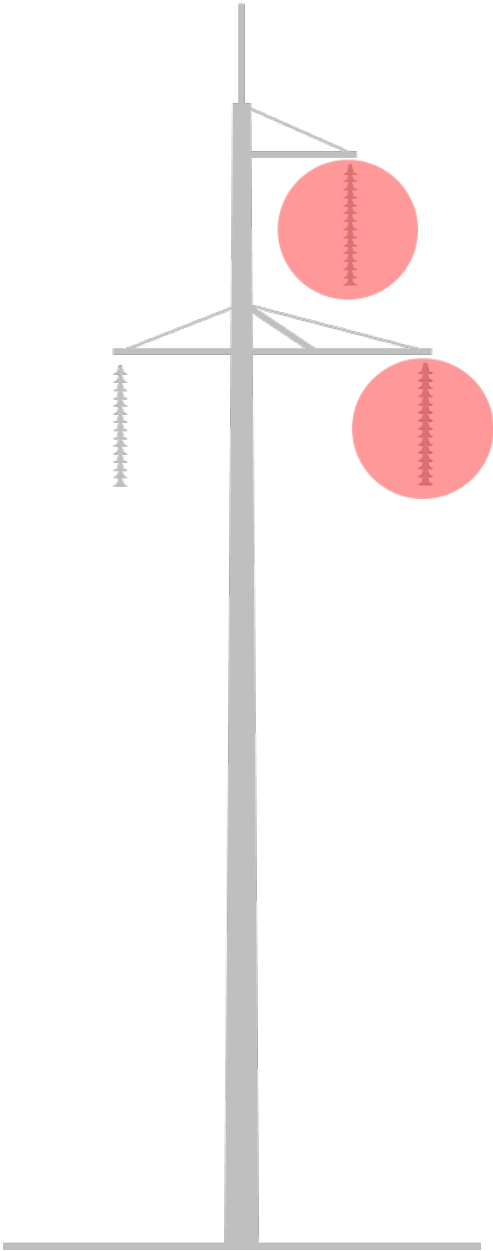
Гэмтэлтэй элементийн дугаар:	I фаз 9 III фаз 8, 9, 10, 13
Огноо:	20.09.18	Элементийн тоо:	13
ЦДАШ-ын нэр:	207	GPS уртраг:	108.197540
Хүчдлийн түвшин:	220 кВ	GPS өргөрөг:	47.284885
Тулгуурын дугаар:	197	Чиглэл:	152°
ННТ-ийн марк:	Yunec H520	Салхины хурд:	3м/с
Камер-н марк:	E50 (15MP)	Чийгшилт:	22.3%
Осолгүй нислэг:	Тийм	Өндөр (далайн түвшинээс дээш):	1450м
Нислэгийн горим:	Angle	Гэрэлтэлт:	
Цаг агаар:	Нартай	Агаарын температур:	20°C

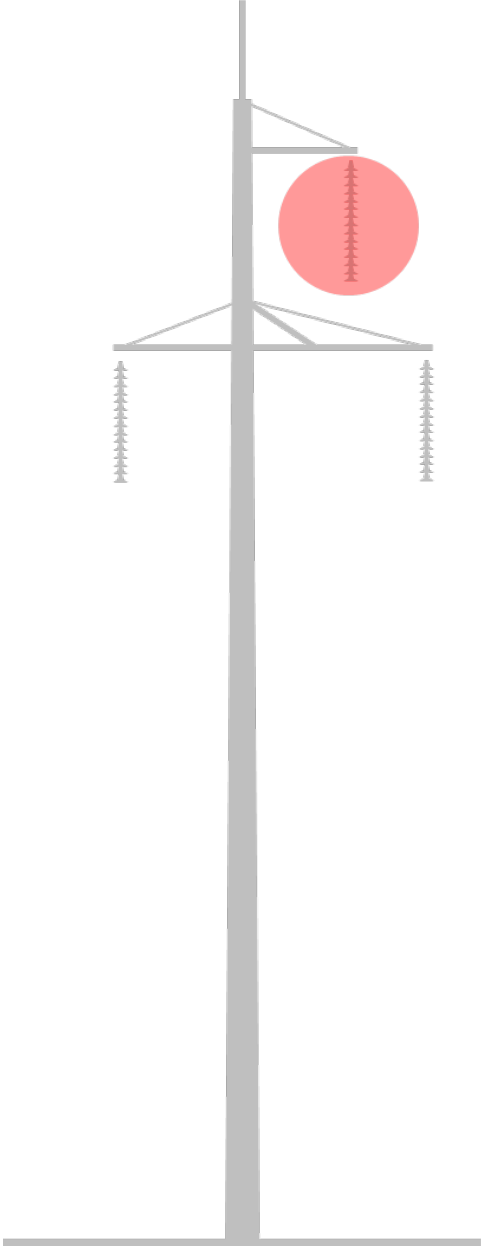
Гэмтэлтэй элементийн дугаар:	1, 2
Огноо:	20.09.18	Элементийн тоо:	14
ЦДАШ-ын нэр:	207	GPS уртраг:	108.202660
Хүчдлийн түвшин:	220 кВ	GPS өргөрөг:	47.492611
Тулгуурын дугаар:	122	Чиглэл:	284°
ННТ-ийн марк:	Yuneec H520	Салхины хурд:	4м/с
Камер-н марк:	E50 (15MP)	Чийгшилт:	36%
Осолгүй нислэг:	Тийм	Өндөр (далайн түвшинээс дээш):	1367м
Нислэгийн горим:	Angle	Гэрэлтэлт:	4210
Цаг агаар:	Нартай	Агаарын температур:	16°C

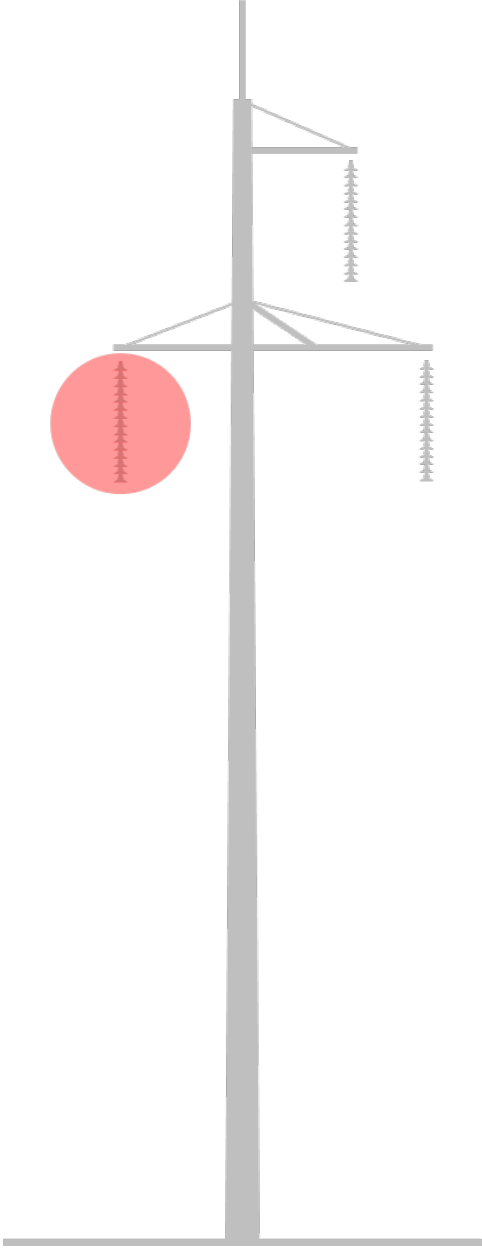
Гэмтэлтэй элементийн дугаар:	1
Огноо:	20.09.18	Элементийн тоо:	13
ЦДАШ-ын нэр:	207	GPS уртраг:	108.203171
Хүчдлийн түвшин:	220 кВ	GPS өргөрөг:	47.495754
Тулгуурын дугаар:	121	Чиглэл:	95°
ННТ-ийн марк:	Yuneec H520	Салхины хурд:	6м/с
Камер-н марк:	E50 (15MP)	Чийгшилт:	37%
Осолгүй нислэг:	Тийм	Өндөр (далайн түвшинээс дээш):	1386м
Нислэгийн горим:	Angle	Гэрэлтэлт:	3910
Цаг агаар:	Нартай	Агаарын температур:	15°C

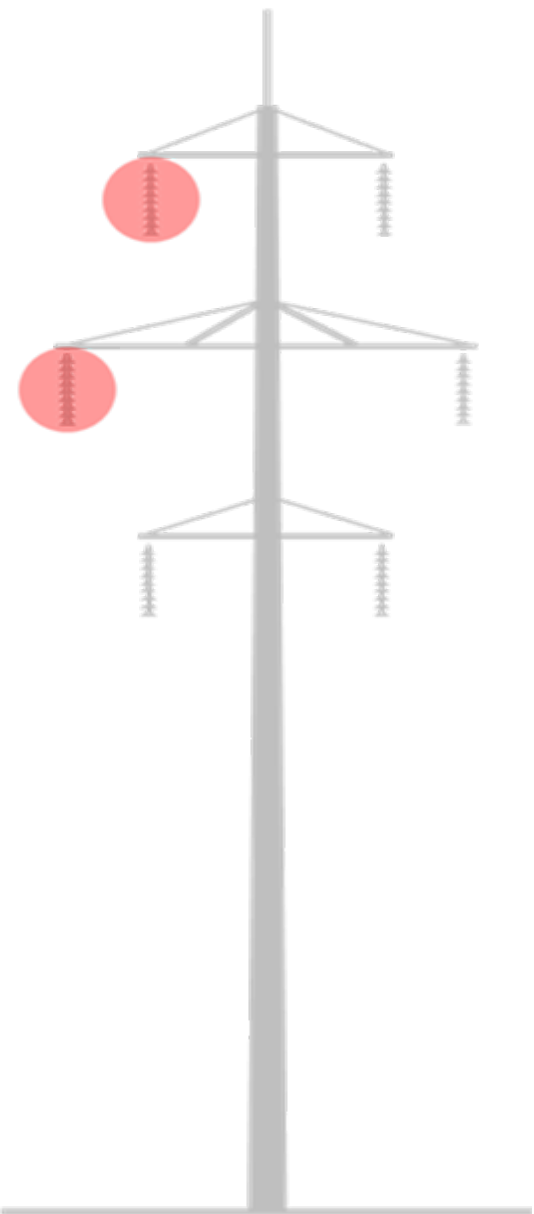
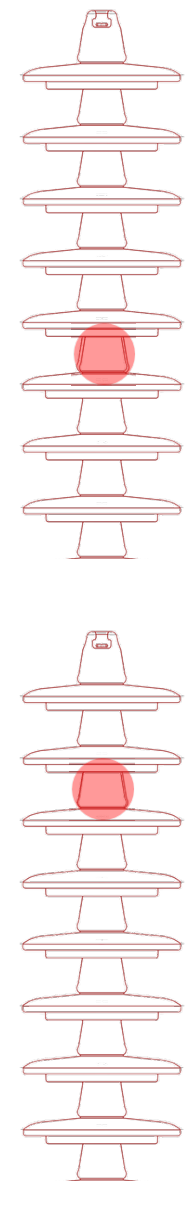
Гэмтэлтэй элементийн дугаар:	I фаз 6, II фаз 3
Огноо:	20.09.21	Элементийн тоо:	10
ЦДАШ-ын нэр:	Хархорин-А/Б	GPS уртраг:	102.989937
Хүчдлийн түвшин:	220 кВ	GPS өргөрөг:	47.398323
Тулгуурын дугаар:	740	Чиглэл:	257°
ННТ-ийн марк:	Yuneec H520	Салхины хурд:	2.1 м/с
Камер-н марк:	E50 (15MP)	Чийгшилт:	21.5%
Осолгүй нислэг:	Тийм	Өндөр (далайн түвшинээс дээш):	1461 м
Нислэгийн горим:	Angle	Гэрэлтэлт:	
Цаг агаар:	Нартай	Агаарын температур:	22°C

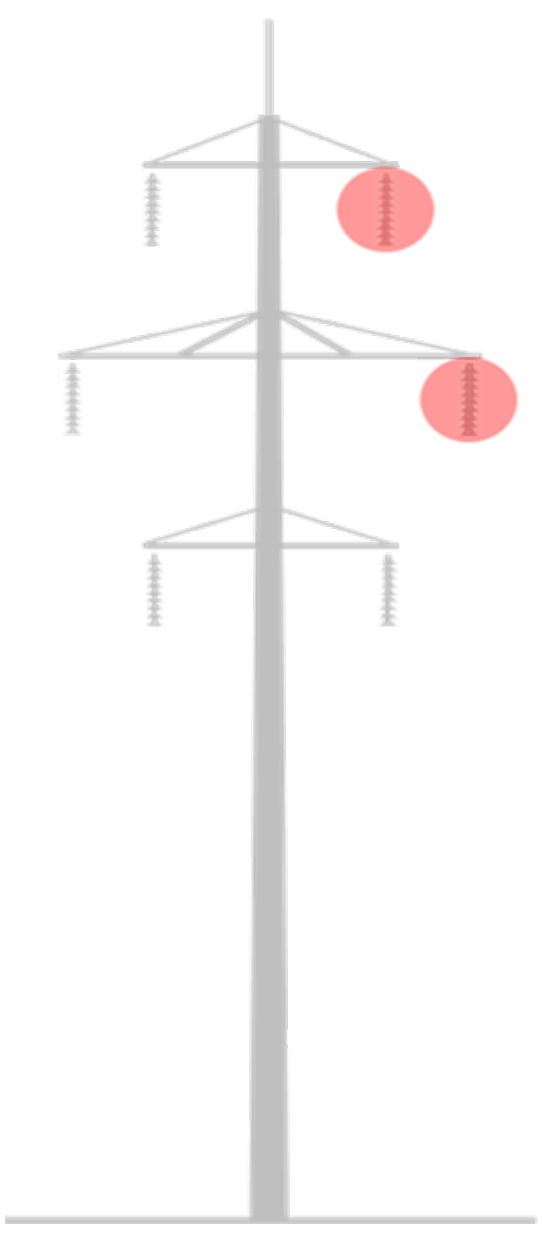
Гэмтэлтэй элементийн дугаар:	I фаз 1, II фаз 1
Огноо:	20.09.21	Элементийн тоо:	10
ЦДАШ-ын нэр:	Хархорин-А	GPS уртраг:	103.033997
Хүчдлийн түвшин:	220 кВ	GPS өргөрөг:	47.423950
Тулгуурын дугаар:	721	Чиглэл:	130°
ННТ-ийн марк:	Yuneec H520	Салхины хурд:	2.3м/с
Камер-н марк:	E50 (15MP)	Чийгшилт:	22%
Осолгүй нислэг:	Тийм	Өндөр (далайн түвшинээс дээш):	1469м
Нислэгийн горим:	Angle	Гэрэлтэлт:	
Цаг агаар:	Нартай	Агаарын температур:	20°C

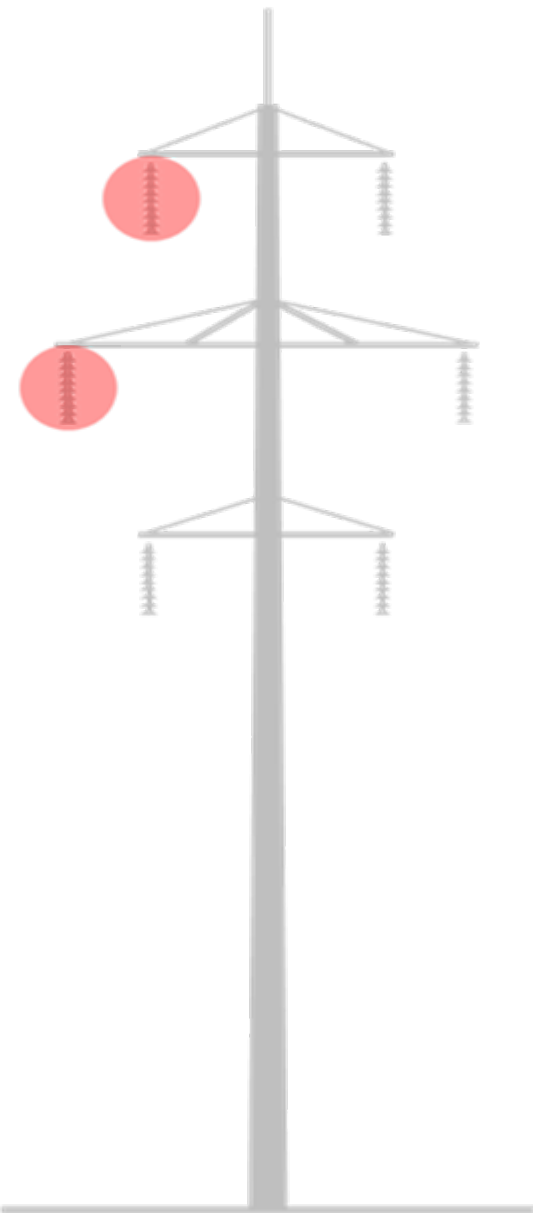
Гэмтэлтэй элементийн дугаар:	I фаз 1, II фаз 1
Огноо:	20.09.21	Элементийн тоо:	10
ЦДАШ-ын нэр:	Хархорин-Б	GPS уртраг:	103.034073
Хүчдлийн түвшин:	220 кВ	GPS өргөрөг:	47.423859
Тулгуурын дугаар:	721	Чиглэл:	327°
ННТ-ийн марк:	Yuneec H520	Салхины хурд:	2.5м/с
Камер-н марк:	E50 (15MP)	Чийгшилт:	22%
Осолгүй нислэг:	Тийм	Өндөр (далайн түвшинээс дээш):	1469м
Нислэгийн горим:	Angle	Гэрэлтэлт:	
Цаг агаар:	Нартай	Агаарын температур:	20°C

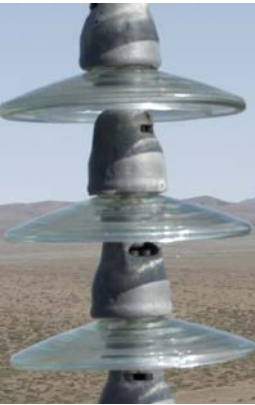
Хүснэгт 7.12 207-р ЦДАШ-ын 699-р тулгуур

Огноо:	20.09.21	Элементийн тоо:	10
ЦДАШ-ын нэр:	Хархорин-А/Б	GPS уртраг:	103.034073
Хүчдлийн түвшин:	220 кВ	GPS өргөрөг:	47.423859
Тулгуурын дугаар:	699	Чиглэл:	327°
ННТ-ийн марк:	Yuneec H520	Салхины хурд:	2.5м/с
Камер-н марк:	E50 (15MP)	Чийгшилт:	22%
Осолгүй нислэг:	Тийм	Өндөр (далайн түвшинээс дээш):	1469м
Нислэгийн горим:	Angle	Гэрэлтэлт:	
Цаг агаар:	Нартай	Агаарын температур:	20°C

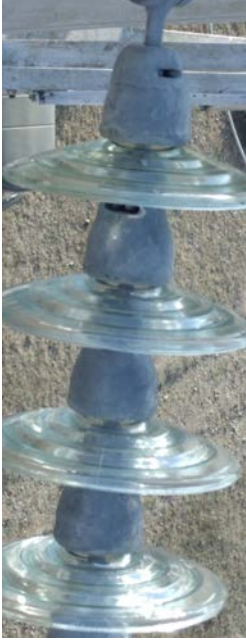
Хүснэгт 7.13 207-р ЦДАШ-ын 660-р тулгуур

Огноо:	20.09.21	Элементийн тоо:	11
ЦДАШ-ын нэр:	Хархорин-А/Б	GPS уртраг:	103.183197
Хүчдлийн түвшин:	220 кВ	GPS өргөрөг:	47.524948
Тулгуурын дугаар:	660	Чиглэл:	131°
ННТ-ийн марк:	Yuneec H520	Салхины хурд:	3.5м/с
Камер-н марк:	E50 (15MP)	Чийгшилт:	21%
Осолгүй нислэг:	Тийм	Өндөр (далайн түвшинээс дээш):	1303м
Нислэгийн горим:	Angle	Гэрэлтэлт:	
Цаг агаар:	Нартай	Агаарын температур:	19.6°C

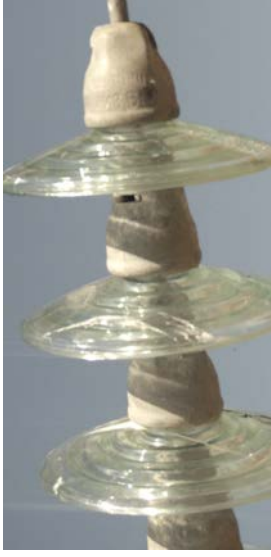
Хүснэгт 7.15 Сансар ЦДАШ-ын 18-р тулгуур

Огноо:	20.09.22	Элементийн тоо:	10
ЦДАШ-ын нэр:	Сансар	GPS уртраг:	103.513817
Хүчдлийн түвшин:	220 кВ	GPS өргөрөг:	47.742405
Тулгуурын дугаар:	18	Чиглэл:	23°
ННТ-ийн марк:	Yuneec H520	Салхины хурд:	3.8м/с
Камер-н марк:	E50 (15MP)	Чийгшилт:	23.2%
Осолгүй нислэг:	Тийм	Өндөр (далайн түвшинээс дээш):	1090м
Нислэгийн горим:	Angle	Гэрэлтэлт:	
Цаг агаар:	Нартай	Агаарын температур:	21°C

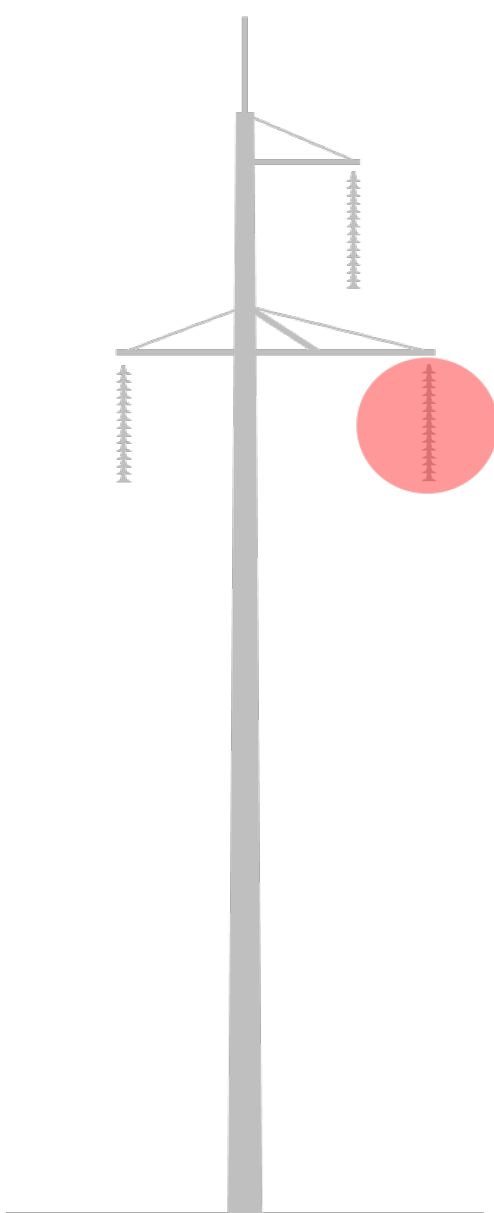
Гэмтэлтэй элементийн дугаар:	1
Огноо:	20.09.22	Элементийн тоо:	10
ЦДАШ-ын нэр:	Сансар	GPS уртраг:	103.583443
Хүчдлийн түвшин:	220 кВ	GPS өргөрөг:	47.717194
Тулгуурын дугаар:	40	Чиглэл:	340°
ННТ-ийн марк:	Yuneec H520	Салхины хурд:	0.5м/с
Камер-н марк:	E50 (15MP)	Чийгшилт:	14.5%
Осолгүй нислэг:	Тийм	Өндөр (далайн түвшинээс дээш):	1113м
Нислэгийн горим:	Angle	Гэрэлтэлт:	
Цаг агаар:	Нартай	Агаарын температур:	20.5°C

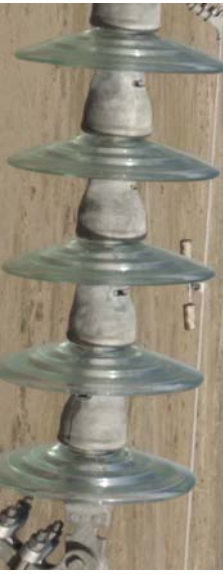
Хүснэгт 7.17 207-р ЦДАШ-ын 487-р тулгуур

Огноо:	20.09.22	Элементийн тоо:	10
ЦДАШ-ын нэр:	Хархорин-А/Б	GPS уртраг:	103.397881
Хүчдлийн түвшин:	220 кВ	GPS өргөрөг:	47.869881
Тулгуурын дугаар:	487	Чиглэл:	86°
ННТ-ийн марк:	Yuneec H520	Салхины хурд:	5м/с
Камер-н марк:	E50 (15MP)	Чийгшилт:	19.5%
Осолгүй нислэг:	Тийм	Өндөр (далайн түвшинээс дээш):	1150м
Нислэгийн горим:	Angle	Гэрэлтэлт:	
Цаг агаар:	Нартай	Агаарын температур:	20°C

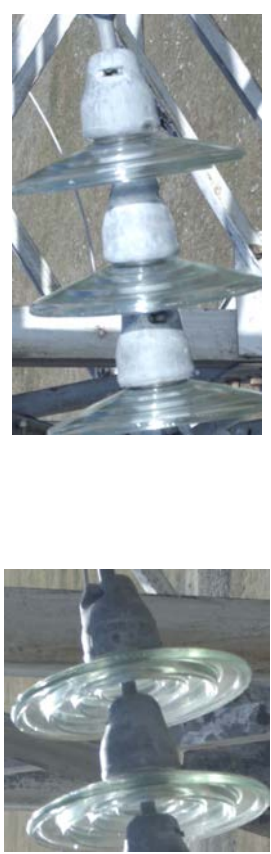
Хүснэгт 7.18 207-р ЦДАШ-ын 354-р тулгуур

Огноо:	20.09.23	Элементийн тоо:	10
ЦДАШ-ын нэр:	Хархорин-А/Б	GPS уртраг:	103.408752
Хүчдлийн түвшин:	220 кВ	GPS өргөрөг:	48.127869
Тулгуурын дугаар:	354	Чиглэл:	301°
ННТ-ийн марк:	Yunec H520	Салхины хурд:	0.2м/с
Камер-н марк:	E50 (15MP)	Чийгшилт:	37%
Осолгүй нислэг:	Тийм	Өндөр (далайн түвшинээс дээш):	1458м
Нислэгийн горим:	Angle	Гэрэлтэлт:	
Цаг агаар:	Нартай	Агаарын температур:	11°C

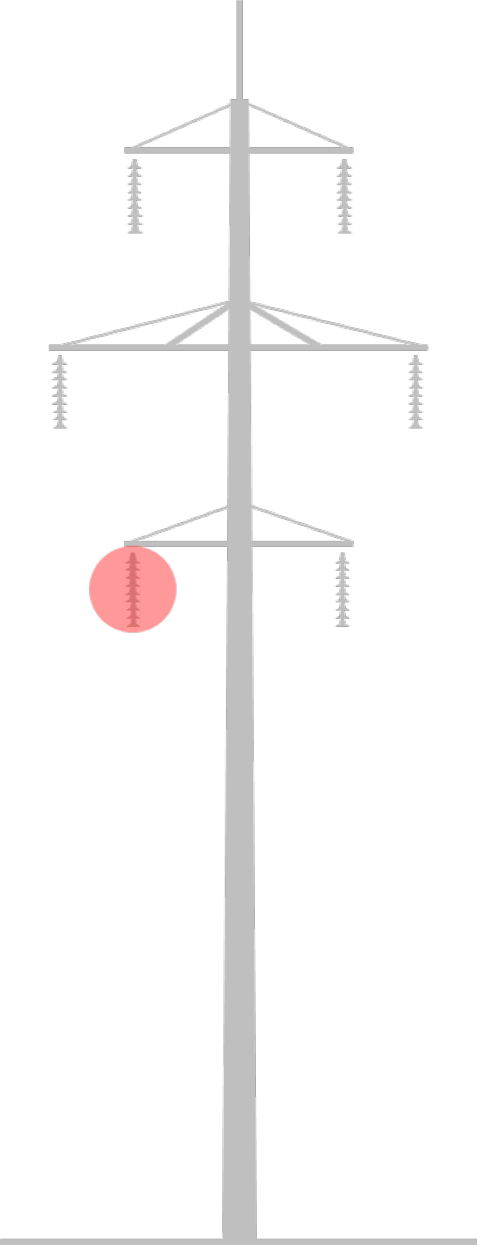
Гэмтэлтэй элементийн дугаар:	4, 9, 10
Огноо:	20.09.23	Элементийн тоо:	10
ЦДАШ-ын нэр:	Хархорин-А/Б	GPS уртраг:	103.408752
Хүчдлийн түвшин:	220 кВ	GPS өргөрөг:	48.127869
Тулгуурын дугаар:	354	Чиглэл:	301°
ННТ-ийн марк:	Yuneec H520	Салхины хурд:	0.2м/с
Камер-н марк:	E50 (15MP)	Чийгшилт:	37%
Осолгүй нислэг:	Тийм	Өндөр (далайн түвшинээс дээш):	1458м
Нислэгийн горим:	Angle	Гэрэлтэлт:	
Цаг агаар:	Нартай	Агаарын температур:	11°C

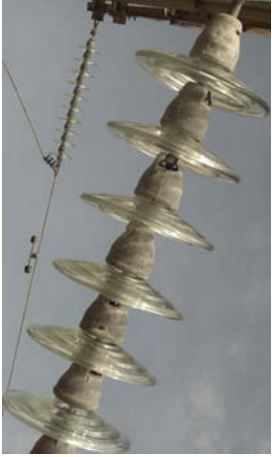
Хүснэгт 7.21 207-р ЦДАШ-ын 309-р тулгуур

Огноо:	20.09.23	Элементийн тоо:	10
ЦДАШ-ын нэр:	Хархорин-А/Б	GPS уртраг:	103.441132
Хүчдлийн түвшин:	220 кВ	GPS өргөрөг:	48.216152
Тулгуурын дугаар:	309	Чиглэл:	287°
ННТ-ийн марк:	Yuneec H520	Салхины хурд:	1.3м/с
Камер-н марк:	E50 (15MP)	Чийгшилт:	31.1%
Осолгүй нислэг:	Тийм	Өндөр (далайн түвшинээс дээш):	1376м
Нислэгийн горим:	Angle	Гэрэлтэлт:	
Цаг агаар:	Нартай	Агаарын температур:	19.3°C

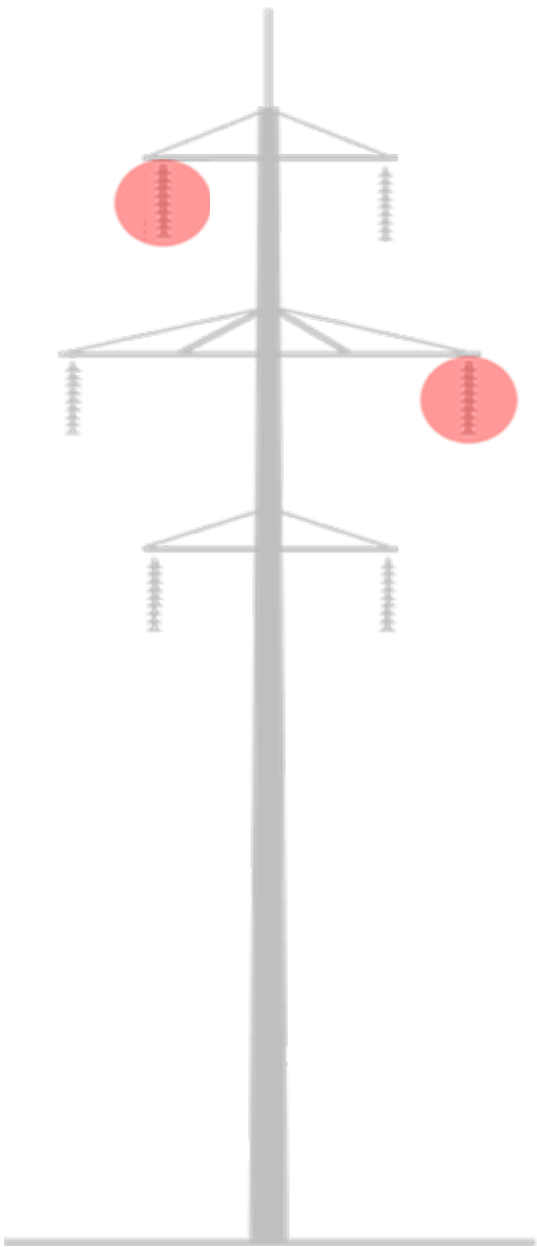
Гэмтэлтэй элементийн дугаар:	I фаз 1 II фаз 10
Огноо:	20.09.23	Элементийн тоо:	10
ЦДАШ-ын нэр:	Хархорин-А/Б	GPS уртраг:	103.450317
Хүчдлийн түвшин:	220 кВ	GPS өргөрөг:	48.287983
Тулгуурын дугаар:	276	Чиглэл:	87°
ННТ-ийн марк:	Yuneec H520	Салхины хурд:	1.3м/с
Камер-н марк:	E50 (15MP)	Чийгшилт:	20.5%
Осолгүй нислэг:	Тийм	Өндөр (далайн түвшинээс дээш):	1367м
Нислэгийн горим:	Angle	Гэрэлтэлт:	
Цаг агаар:	Нартай	Агаарын температур:	20°C

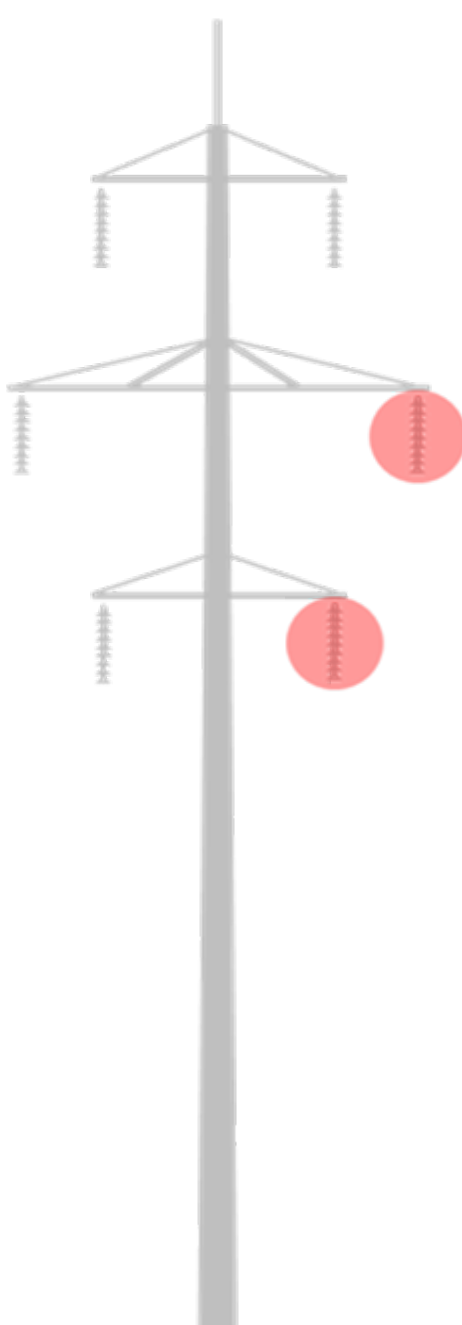
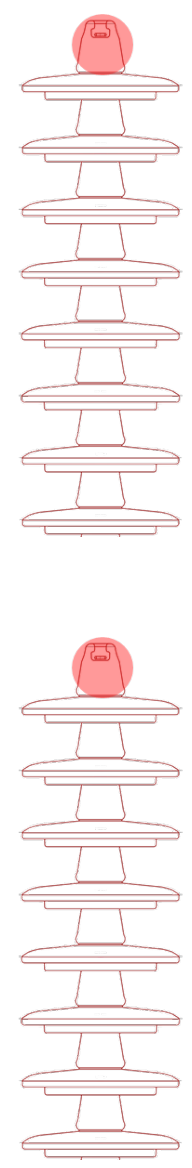
Гэмтэлтэй элементийн дугаар:	1, 1
Огноо:	20.09.23	Элементийн тоо:	10
ЦДАШ-ын нэр:	Хархорин-А/Б	GPS уртраг:	103.517410
Хүчдлийн түвшин:	220 кВ	GPS өргөрөг:	48.392529
Тулгуурын дугаар:	209	Чиглэл:	99°
ННТ-ийн марк:	Yuneec H520	Салхины хурд:	1.8м/с
Камер-н марк:	E50 (15MP)	Чийгшилт:	32.9%
Осолгүй нислэг:	Тийм	Өндөр (далайн түвшинээс дээш):	1375м
Нислэгийн горим:	Angle	Гэрэлтэлт:	
Цаг агаар:	Нартай	Агаарын температур:	19°C

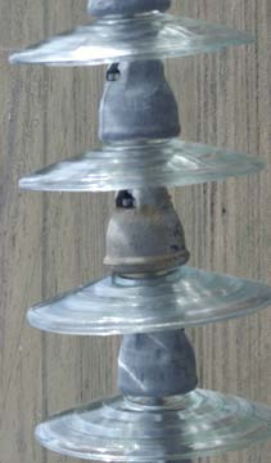
Хүснэгт 7.25 207-р ЦДАШ-ын 170-р тулгуур

ЦДАШ-ын гэмтэлтэй тулгуур		Гэмтэлтэй тусгаарлах элементийн байрлал	Тусгаарлах элементийн зураг

Огноо:	20.09.23	Элементийн тоо:	10
ЦДАШ-ын нэр:	Хархорин-А/Б	GPS уртраг:	103.544693
Хүчдлийн түвшин:	220 кВ	GPS өргөрөг:	48.468040
Тулгуурын дугаар:	170	Чиглэл:	113°
ННТ-ийн марк:	Yuneec H520	Салхины хурд:	1.6м/с
Камер-н марк:	E50 (15MP)	Чийгшилт:	30%
Осолгүй нислэг:	Тийм	Өндөр (далайн түвшинээс дээш):	1278м
Нислэгийн горим:	Angle	Гэрэлтэлт:	
Цаг агаар:	Нартай	Агаарын температур:	19°C

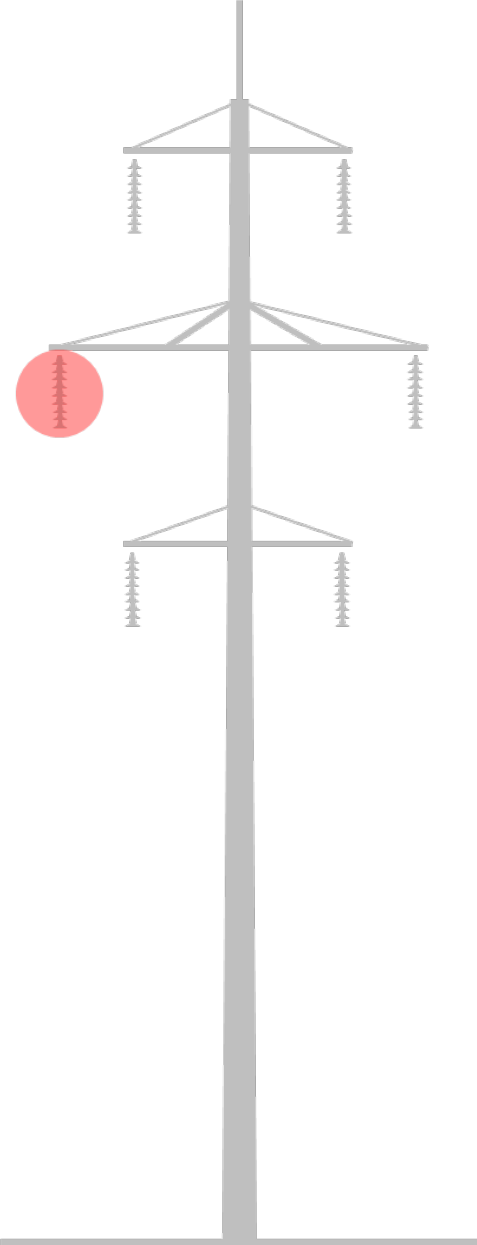
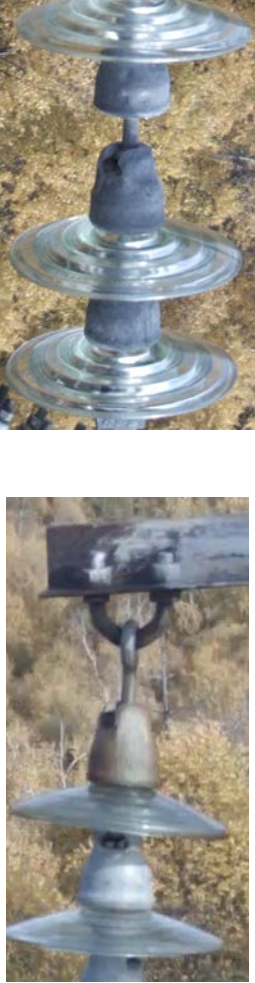
Гэмтэлтэй элементийн дугаар:		1, 8	
Огноо:	20.09.23	Элементийн тоо:	10
ЦДАШ-ын нэр:	Хархорин-А/Б	GPS уртраг:	103.563240
Хүчдлийн түвшин:	220 кВ	GPS өргөрөг:	48.478676
Тулгуурын дугаар:	161	Чиглэл:	279°
ННТ-ийн марк:	Yuneec H520	Салхины хурд:	0.3м/с
Камер-н марк:	E50 (15MP)	Чийгшилт:	25.9%
Осолгүй нислэг:	Тийм	Өндөр (далайн түвшинээс дээш):	1402м
Нислэгийн горим:	Angle	Гэрэлтэлт:	
Цаг агаар:	Нартай	Агаарын температур:	17.5°C

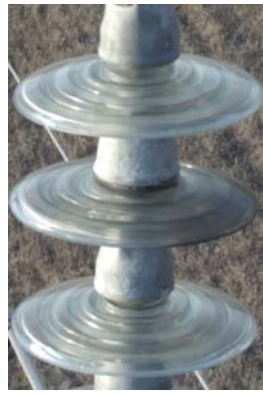
Хүснэгт 7.27 207-р ЦДАШ-ын 90-р тулгуур

ЦДАШ-ын гэмтэлтэй тулгуур		Гэмтэлтэй тусгаарлах элементийн байрлал	Тусгаарлах элементийн зураг

Огноо:	20.09.23	Элементийн тоо:	10
ЦДАШ-ын нэр:	Хархорин-А/Б	GPS уртраг:	103.593689
Хүчдлийн түвшин:	220 кВ	GPS өргөрөг:	48.620941
Тулгуурын дугаар:	90	Чиглэл:	23°
ННТ-ийн марк:	Yuneec H520	Салхины хурд:	3.3м/с
Камер-н марк:	E50 (15MP)	Чийгшилт:	35.8%
Осолгүй нислэг:	Тийм	Өндөр (далайн түвшинээс дээш):	1105м
Нислэгийн горим:	Angle	Гэрэлтэлт:	17850
Цаг агаар:	Нартай	Агаарын температур:	15.2°C

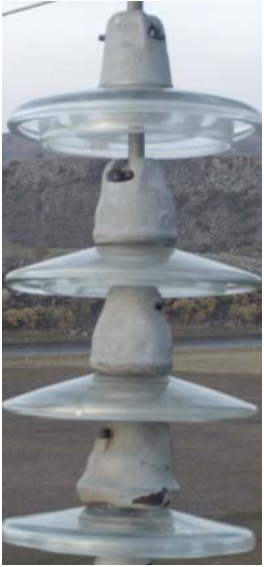
Хүснэгт 7.28 207-р ЦДАШ-ын 79-р тулгуур

ЦДАШ-ын гэмтэлтэй тулгуур		Гэмтэлтэй тусгаарлах элементийн байрлал	Тусгаарлах элементийн зураг

Огноо:	20.09.23	Элементийн тоо:	10
ЦДАШ-ын нэр:	Хархорин-А/Б	GPS уртраг:	103.579742
Хүчдлийн түвшин:	220 кВ	GPS өргөрөг:	48.657879
Тулгуурын дугаар:	79	Чиглэл:	161°
ННТ-ийн марк:	Yuneec H520	Салхины хурд:	4м/с
Камер-н марк:	E50 (15MP)	Чийгшилт:	36.5%
Осолгүй нислэг:	Тийм	Өндөр (далайн түвшинээс дээш):	1055м
Нислэгийн горим:	Angle	Гэрэлтэлт:	5500
Цаг агаар:	Нартай	Агаарын температур:	13°C

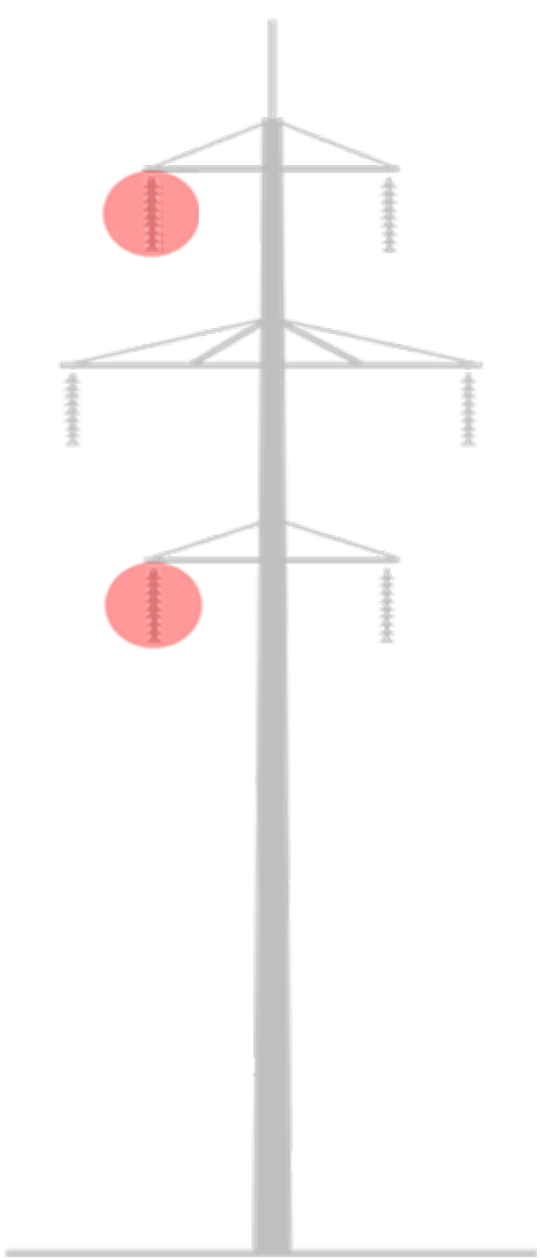
Гэмтэлтэй элементийн дугаар:	1, 1
Огноо:	20.09.24	Элементийн тоо:	10
ЦДАШ-ын нэр:	Хархорин-А/Б	GPS уртраг:	103.575424
Хүчдлийн түвшин:	220 кВ	GPS өргөрөг:	48.673500
Тулгуурын дугаар:	66	Чиглэл:	112°
ННТ-ийн марк:	Yuneec H520	Салхины хурд:	0.9м/с
Камер-н марк:	E50 (15MP)	Чийгшилт:	16.2%
Осолгүй нислэг:	Тийм	Өндөр (далайн түвшинээс дээш):	1056м
Нислэгийн горим:	Angle	Гэрэлтэлт:	
Цаг агаар:	Нартай	Агаарын температур:	19.5°C

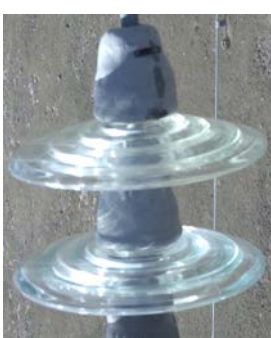
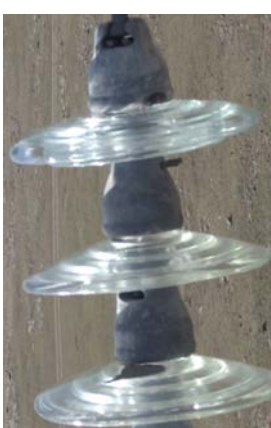
Хүснэгт 7.29 207-р ЦДАШ-ын 66-р тулгуур

ЦДАШ-ын гэмтэлтэй тулгуур		Гэмтэлтэй тусгаарлах элементийн байрлал	Тусгаарлах элементийн зураг

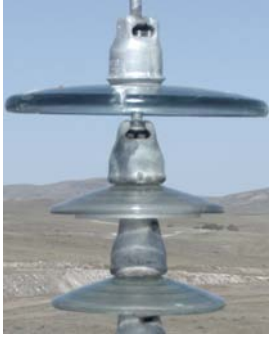
Хүснэгт 7.32 207-р ЦДАШ-ын 60-р тулгуур

ЦДАШ-ын гэмтэлтэй тулгуур		Гэмтэлтэй тусгаарлах элементийн байрлал	Тусгаарлах элементийн зураг

Огноо:	20.09.24	Элементийн тоо:	10
ЦДАШ-ын нэр:	Хархорин-А/Б	GPS уртраг:	103.579231
Хүчдлийн түвшин:	220 кВ	GPS өргөрөг:	48.685669
Тулгуурын дугаар:	60	Чиглэл:	330°
ННТ-ийн марк:	Yuneec H520	Салхины хурд:	1.4м/с
Камер-н марк:	E50 (15MP)	Чийгшилт:	24.4%
Осолгүй нислэг:	Тийм	Өндөр (далайн түвшинээс дээш):	1076м
Нислэгийн горим:	Angle	Гэрэлтэлт:	
Цаг агаар:	Нартай	Агаарын температур:	19°C

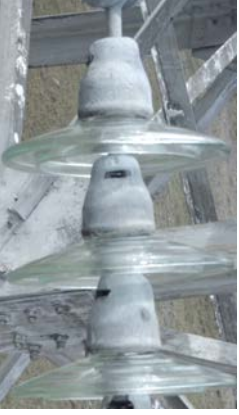
Хүснэгт 7.33 207-р ЦДАШ-ын 23-р тулгуур

ЦДАШ-ын гэмтэлтэй тулгуур		Гэмтэлтэй тусгаарлах элементийн байрлал	Тусгаарлах элементийн зураг

Огноо:	20.09.24	Элементийн тоо:	10
ЦДАШ-ын нэр:	Хархорин-А/Б	GPS уртраг:	103.583801
Хүчдлийн түвшин:	220 кВ	GPS өргөрөг:	48.760883
Тулгуурын дугаар:	23	Чиглэл:	75°
ННТ-ийн марк:	Yuneec H520	Салхины хурд:	0.5м/с
Камер-н марк:	E50 (15MP)	Чийгшилт:	33%
Осолгүй нислэг:	Тийм	Өндөр (далайн түвшинээс дээш):	1130м
Нислэгийн горим:	Angle	Гэрэлтэлт:	19380
Цаг агаар:	Үүлэрхэг	Агаарын температур:	17°C

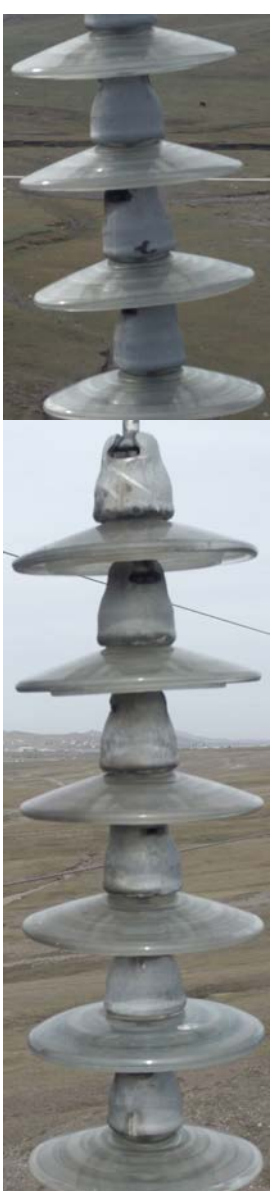
Хүснэгт 7.34 207-р ЦДАШ-ын 21-р тулгуур

ЦДАШ-ын гэмтэлтэй тулгуур		Гэмтэлтэй тусгаарлах элементийн байрлал	Тусгаарлах элементийн зураг

Огноо:	20.09.24	Элементийн тоо:	9
ЦДАШ-ын нэр:	Хархорин-А/Б	GPS уртраг:	103.582130
Хүчдлийн түвшин:	220 кВ	GPS өргөрөг:	48.763489
Тулгуурын дугаар:	21	Чиглэл:	120°
ННТ-ийн марк:	Yuneec H520	Салхины хурд:	0м/с
Камер-н марк:	E50 (15MP)	Чийгшилт:	34.4%
Осолгүй нислэг:	Тийм	Өндөр (далайн түвшинээс дээш):	1129м
Нислэгийн горим:	Angle	Гэрэлтэлт:	
Цаг агаар:	Үүлэрхэг	Агаарын температур:	17.5°C

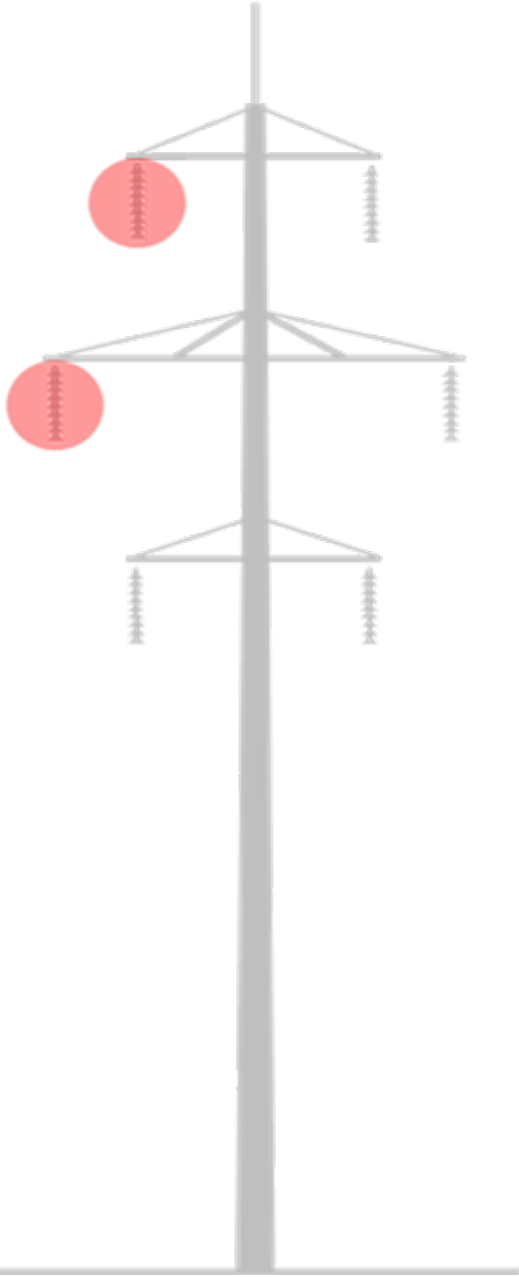
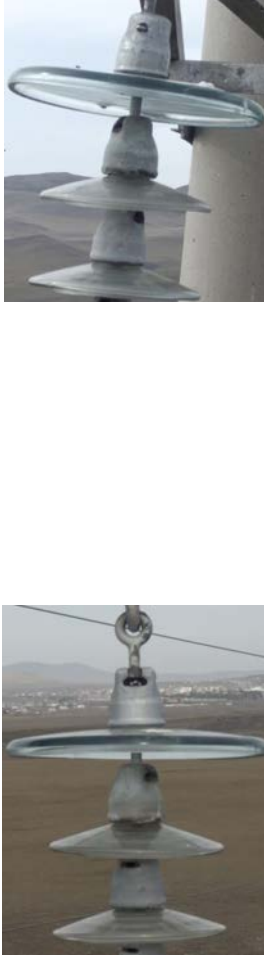
Гэмтэлтэй элементийн дугаар:		2, 2	
Огноо:	20.09.24	Элементийн тоо:	9
ЦДАШ-ын нэр:	Хархорин-А/Б	GPS уртраг:	103.573570
Хүчдлийн түвшин:	220 кВ	GPS өргөрөг:	48.776527
Тулгуурын дугаар:	14	Чиглэл:	197°
ННТ-ийн марк:	Yuneec H520	Салхины хурд:	1.9м/с
Камер-н марк:	E50 (15MP)	Чийгшилт:	40%
Осолгүй нислэг:	Тийм	Өндөр (далайн түвшнээс дээш):	1177м
Нислэгийн горим:	Angle	Гэрэлтэлт:	19950
Цаг агаар:	Үүлэрхэг	Агаарын температур:	16°C

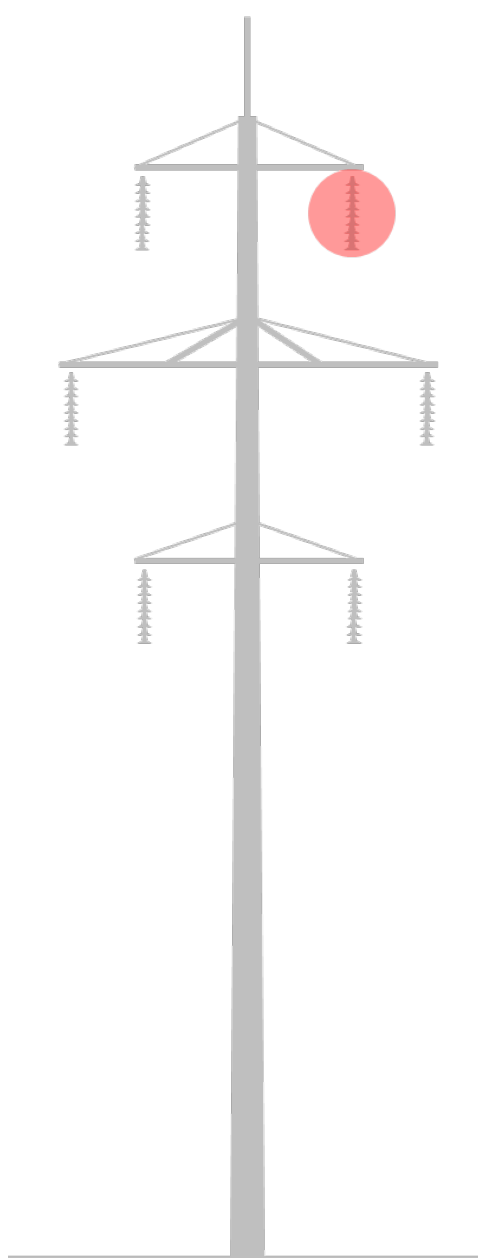
Гэмтэлтэй элементийн дугаар:	1
Огноо:	20.09.24	Элементийн тоо:	9
ЦДАШ-ын нэр:	Хархорин-А/Б	GPS уртраг:	103.572067
Хүчдлийн түвшин:	220 кВ	GPS өргөрөг:	48.778763
Тулгуурын дугаар:	13	Чиглэл:	305°
ННТ-ийн марк:	Yuneec H520	Салхины хурд:	2.8м/с
Камер-н марк:	E50 (15MP)	Чийгшилт:	38.4%
Осолгүй нислэг:	Тийм	Өндөр (далайн түвшинээс дээш):	1176м
Нислэгийн горим:	Angle	Гэрэлтэлт:	18040
Цаг агаар:	Үүлэрхэг	Агаарын температур:	16.3°C

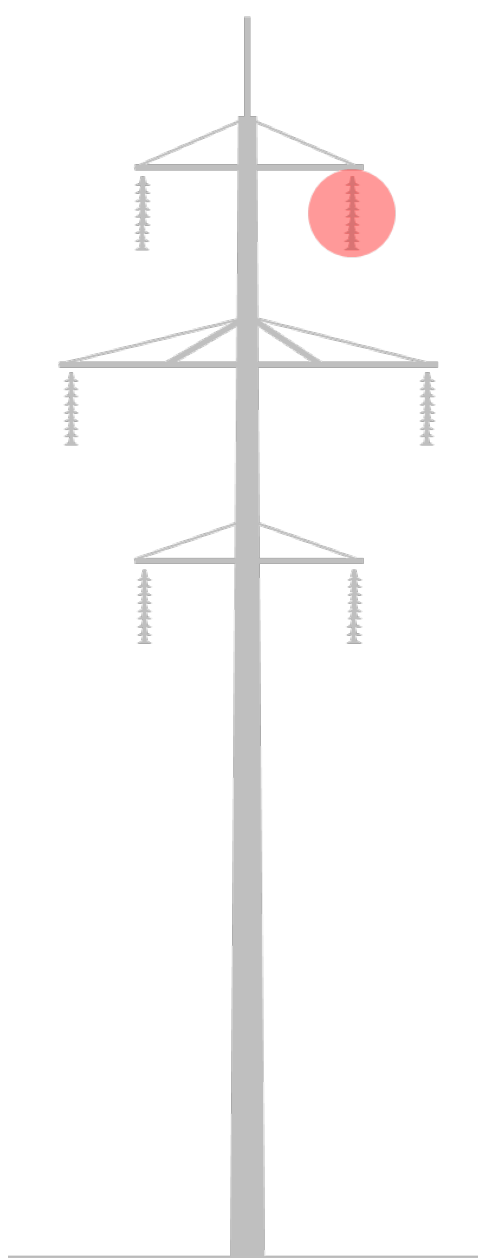
Гэмтэлтэй элементийн дугаар:	1
Огноо:	20.09.24	Элементийн тоо:	9
ЦДАШ-ын нэр:	Хархорин-А/Б	GPS уртраг:	103.570457
Хүчдлийн түвшин:	220 кВ	GPS өргөрөг:	48.781029
Тулгуурын дугаар:	12	Чиглэл:	349°
ННТ-ийн марк:	Yuneec H520	Салхины хурд:	1.3м/с
Камер-н марк:	E50 (15MP)	Чийгшилт:	40.6%
Осолгүй нислэг:	Тийм	Өндөр (далайн түвшинээс дээш):	1169м
Нислэгийн горим:	Angle	Гэрэлтэлт:	17410
Цаг агаар:	Үүлэрхэг	Агаарын температур:	15°C

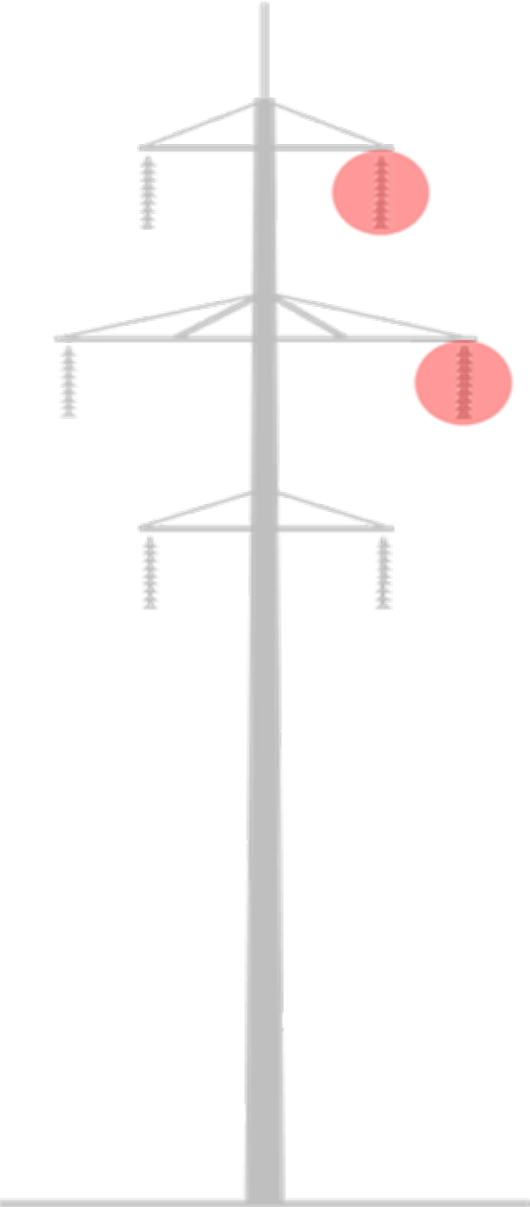
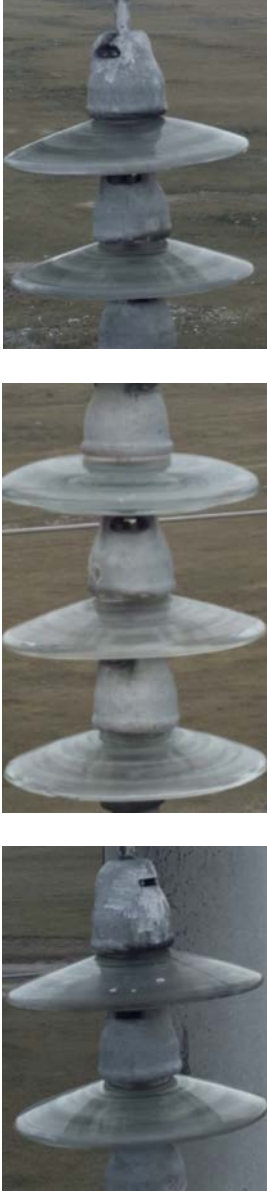
Гэмтэлтэй элементийн дугаар:		2, 8, 1	
Огноо:	20.09.24	Элементийн тоо:	9
ЦДАШ-ын нэр:	Хархорин-А/Б	GPS уртраг:	103.561546
Хүчдлийн түвшин:	220 кВ	GPS өргөрөг:	48.794464
Тулгуурын дугаар:	5	Чиглэл:	126°
ННТ-ийн марк:	Yuneec H520	Салхины хурд:	0.8м/с
Камер-н марк:	E50 (15MP)	Чийгшилт:	44.7%
Осолгүй нислэг:	Тийм	Өндөр (далайн түвшнээс дээш):	1214м
Нислэгийн горим:	Angle	Гэрэлтэлт:	15350
Цаг агаар:	Үүлэрхэг	Агаарын температур:	14°C
