МОНГОЛ ОРНЫ НӨХЦӨЛД БАРИЛГА БАЙГУУЛАМЖИЙН ГАЗАР ДООРХ БЕТОН, ТӨМӨРБЕТОН БҮТЭЭЦИЙН АШИГЛАЛТЫН ТӨЛӨВ БАЙДАЛД ХИЙСЭН СУДАЛГАА

§ 1.3. Монгол орны нөхцөлд зарим төрлийн барилга байгууламжийн бетон, төмөрбетон бүтээцийн өгөршилтийн процесийн судалгаа

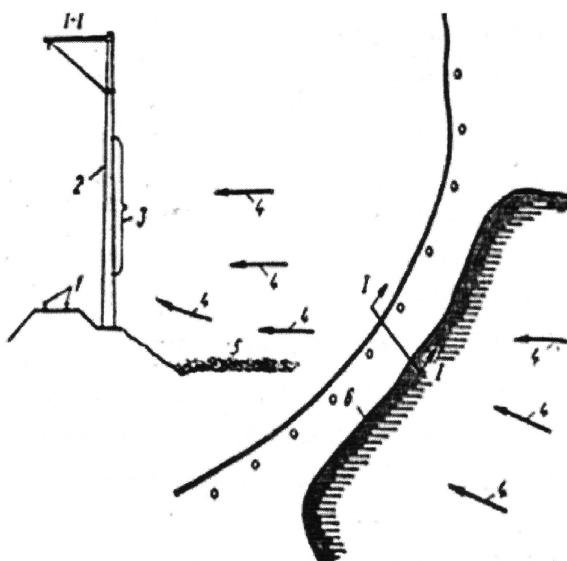
Зураг 1.2. ОХВ-ын Апатероны хагас арац дээрхи эрдэслэг усан сангийн ойролцоо баригдсан төмөр замын цахилгаан дамжууллах шүгамын түлгүүрын төмөрбетон шонд үүссэн өгөршилтийн үйлчлэлийн схем:

- 1-төмөр зам;
- 2-түлгүүр;
- 3-түлгүүрын өгөршилт орсон хэсэг;
- 4-зонхилох салхины чиглэл;
- 5-эрдэст ус;
- 6-цөөрөм

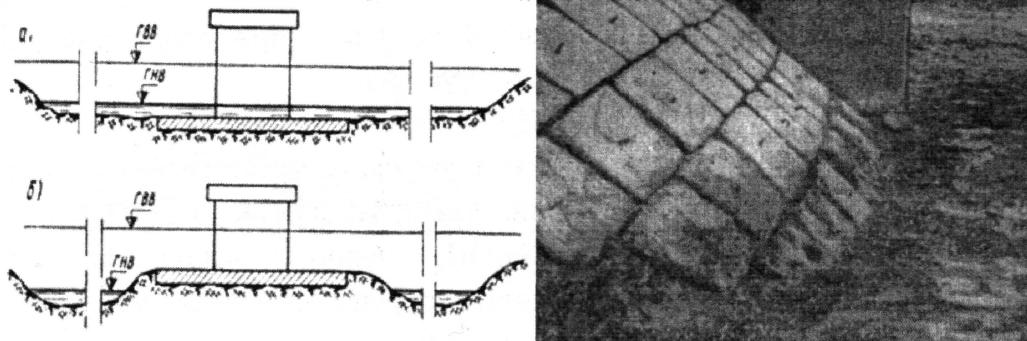
Зураг.1.3. Гүүрийн тулгуурын өгөршилд орох (а) ба орохгүй байх нөхцөл (б)

Зураг.1.4. Усан сангийн эргийн хамгаалалтын бетон хавтан өгөршилд орсон байдал.

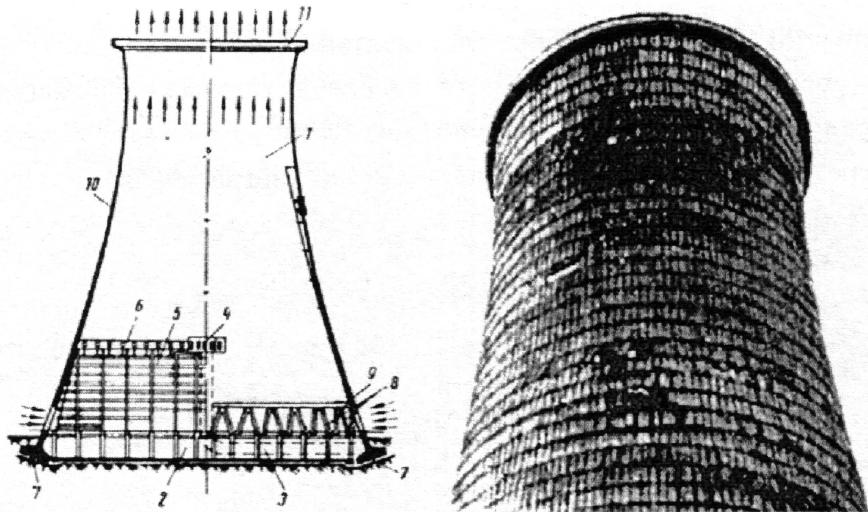
Зураг.1.5. Цахилгаан станцын эргэлтийн ус хөргөх цамхаг ба түүний бүтээцийн өгөршил

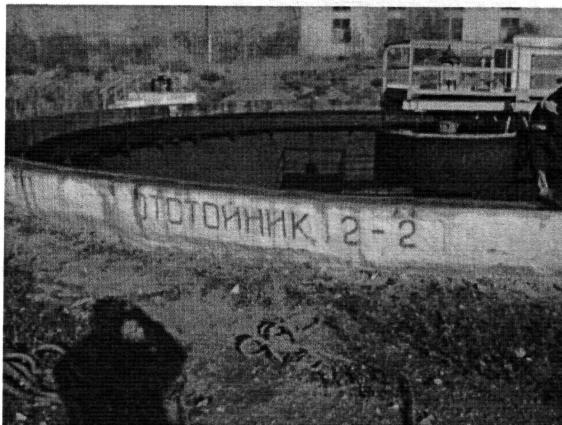
Зураг.1.6. Бохир ус тунгаагуур

Бохир ус тунгаагуурын хувьд түүний амсрын ирмэгээр хүрээлэн байрлах ус халиах сувгийн хана, ёроолын төмөрбетон элементүүдэд үүссэн төрөл бүрийн өгөршил, чийгтэй бетоны хөлдөлт-гэсэлтийн олон удаагийн давтамжаас үүдэлтэй эвдрэл, ханын угсармал төмөр бетон хавтангуудын заадсаар гарсан механик гэмтэл, ханын дотор талын шавардлага хууларч ховхорсноос үүдэлтэй арматурын хамгаалалтын бетон үеийн элэгдэл (Фото зураг 5-д үз), хана, ёроолын уулзварын бетон манаасанд гарсан ан цав зэрэг гэмтэл согогууд байгааг илрүүлэв.

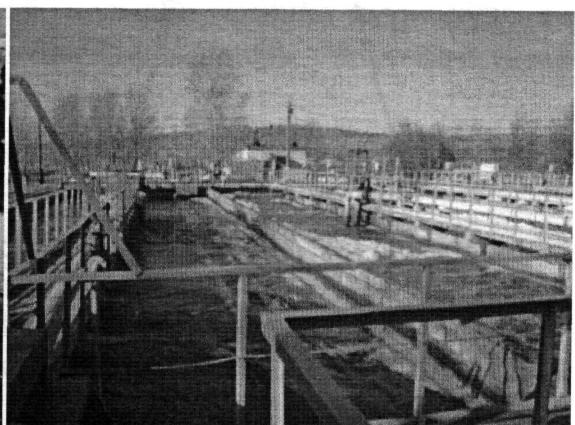
Зураг.1.7. Бохир ус агааржуулах сав

Бөхир ус агааржуулах савны (аэротенкийн) бетон, төмөр бетон бүтээцэд гүүрэн замын даацын төмөр бетон хавтангийн бетоны өгөршил, усны түвшин байнга өөрчлөгдөж, хөлдөлт гэсэлтэнд өртөж байдаг бүсэд гарсан ханын болон гүүрэн замын даацын дам нурууны консолийн бетоны эвдрэл

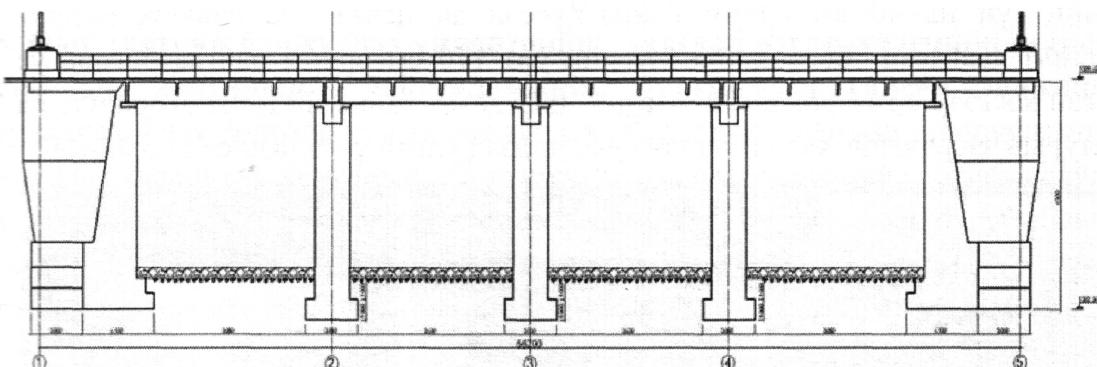
Зураг.1.29. Сэлбийн 100 айлын гүүрийн схем

Гүүрийн 4 –р тэнхлэгийн тулгуурт 40 см гүн, 170 см урттай хөндлөн ан цав үүссэн учраас ан цаваар ус орж бетон болон арматур их хэмжээгээр өгөршиж зэвэрч уг тулгуур ачаалал даах чадвараа бүр мөсөн алдсан. Харин ачааллаас үүдэлтэй босоо чиглэлийн ан цав тулгуурт үүсээгүй байна. Энэ үүссэн хөндлөн

ан цав нь худагны цулжуулсан бетон, тулгуур хоёрын заадлаар үүссэн байна. Энэ нь тулгуур даах чадвараа алдаж унах гол шалтгаан болсон.

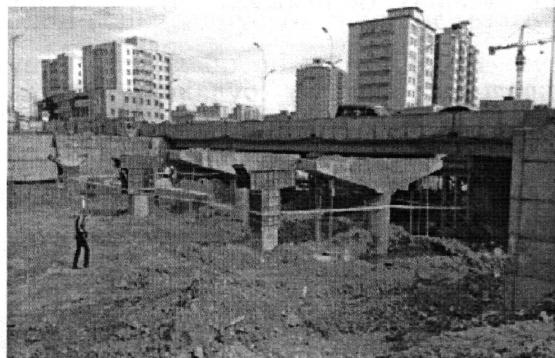
Зураг.1.30. Сэлбийн гүүрний байдал

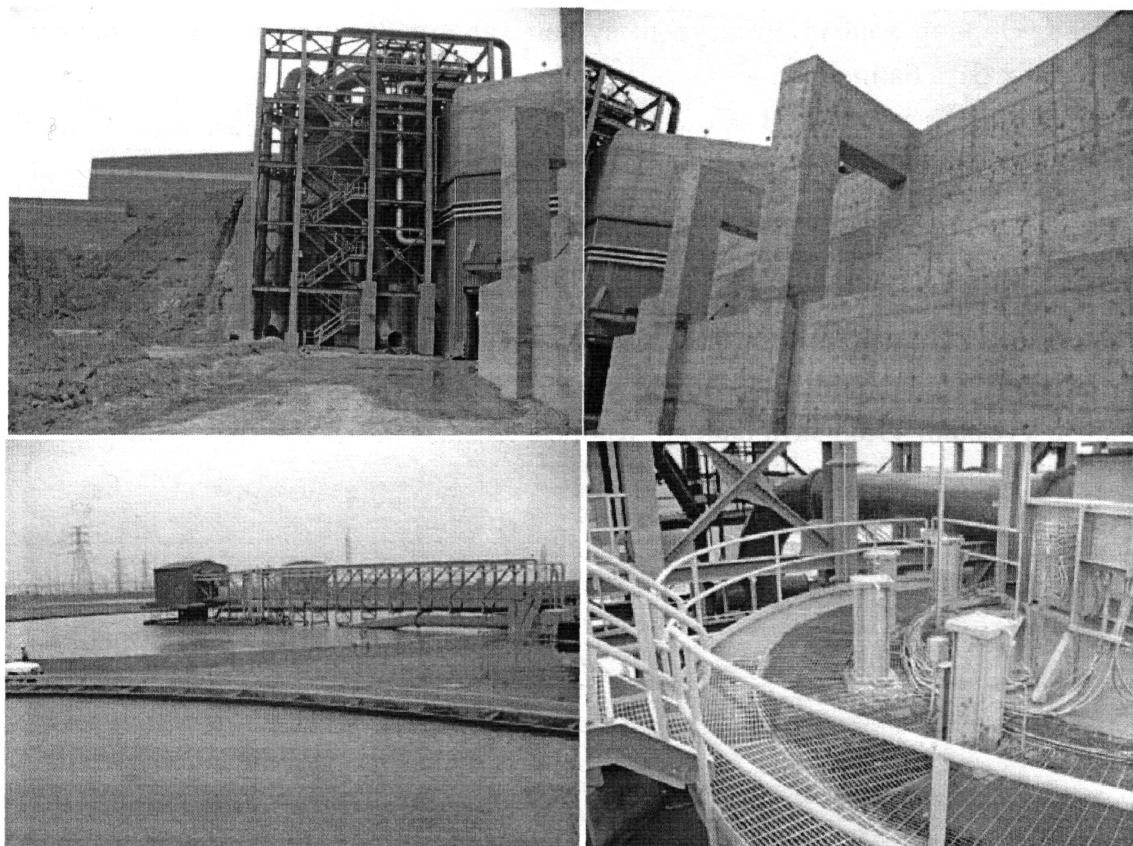
Зураг 1.34. Үйлдвэрийн хаягдлын булингыг 1-р шатны тунгаагуураар дамжуулан өтгөрүүлсэн хаягдлын санруу шахах насосын станцын байгууламжийн гаднах байдал

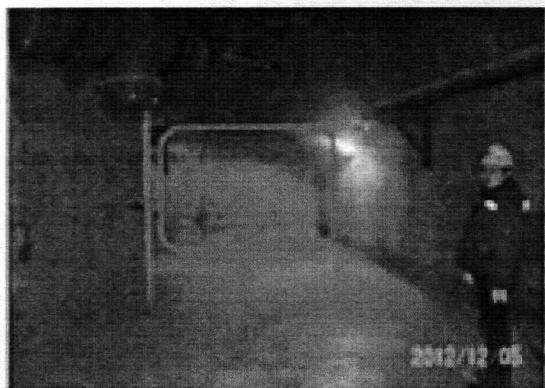
Зураг-1.36. Хонгилын дотоод байдал

ажлуудыг хийсэн байна. Энэ судалгаагаар тууш хонгилийн хоёр талын хана болон шаланд ан цав үүссэн, эдгээр ан цавууд нь өөр хоорондоо давхацсан байдал ажиглагдсан байна. Хананд үүссэн зарим ан цавуудад ямар нэг чийглэгээс нэвчилт явагдаж, хужир үүссэн байжээ. Үүнээс 5 сарын дараах хэмжилтээр ан цавын өргөн 0,06-0,86 мм болж 2 дахин ихэссэн байна. Мөн ан цавын гүнийг хэмжсэн дүнгээр 31-187 мм болсон байжээ.

- Ус нэвчилтийн нөлөөгөөр бетон болон арматурын өгөршлийн зэрэг нэмэгдэх эрсдэлтэй тул юуны өмнө нээлттэй ан цавууд руу ус нэвчих эх үүсвэрүүдийг судлан тогтоож, хонгилын дотор талаас чийг нэвчихээс сэргийлж нээгдсэн ан цавуудыг битүүлэх, ус нэвчилтийг таслан зогсоох арга хэмжээг авах нь зүйтэй.
